內政部 函

主旨：檢送「空調家電安裝與維修空間規劃設計指導原則」及附錄如附件，請加強宣導並納入相關從業人員教育訓練，請查照。

空調家電安裝與維修空間規劃設計指導原則

主旨：檢送「從事冷氣安裝作業發生墜落致死職業災害案例」1份，請查照。

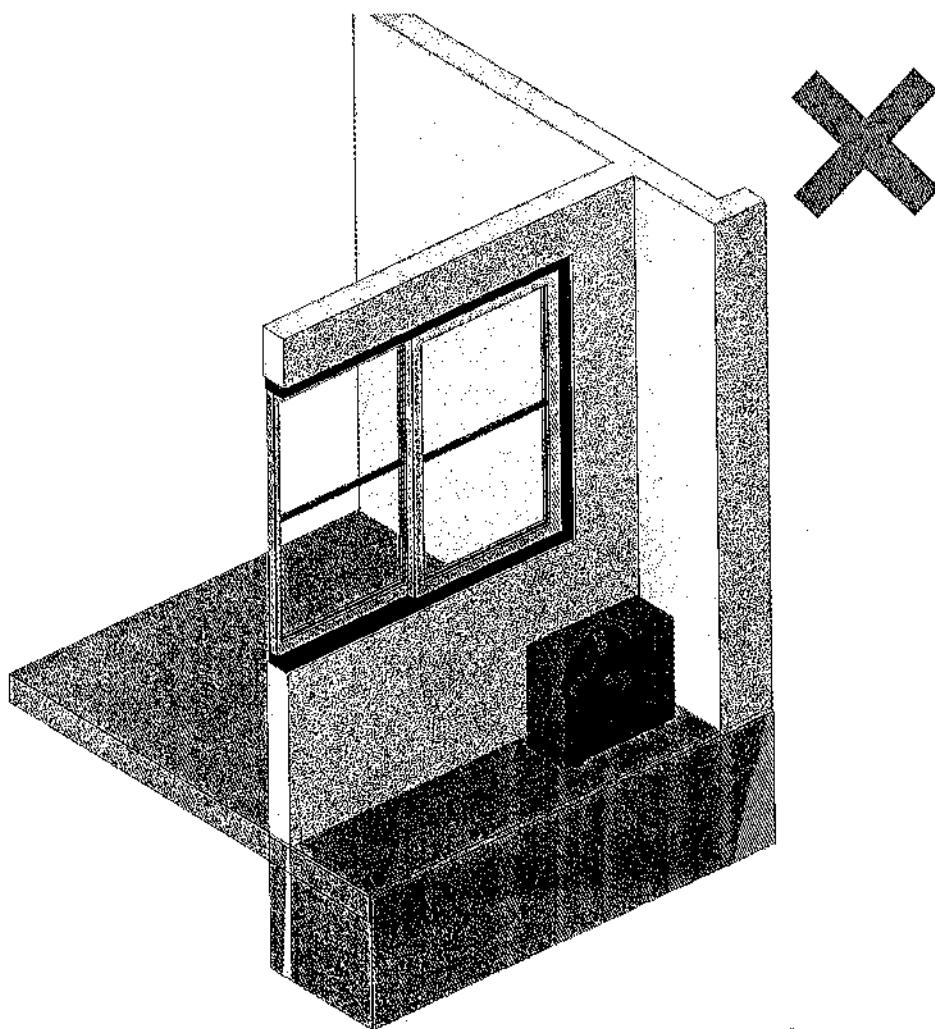
圖 3-2、露樑安裝室外機錯誤範例-1

範例二：露樑未設置欄杆或隔柵，安全性不足

本範例室外機安裝於露樑，但是未設有欄杆或隔柵等安全設施，無法確保安裝人員之安全性，可能造成安裝人員墜落意外。另室外機緊鄰牆面，亦會導致散熱效果不良。

建議如正確範例所示，在露樑空間設置欄杆或隔柵，並在四周設有可以提供安裝人員吊掛之穩固結構，以確保安裝人員之安全。

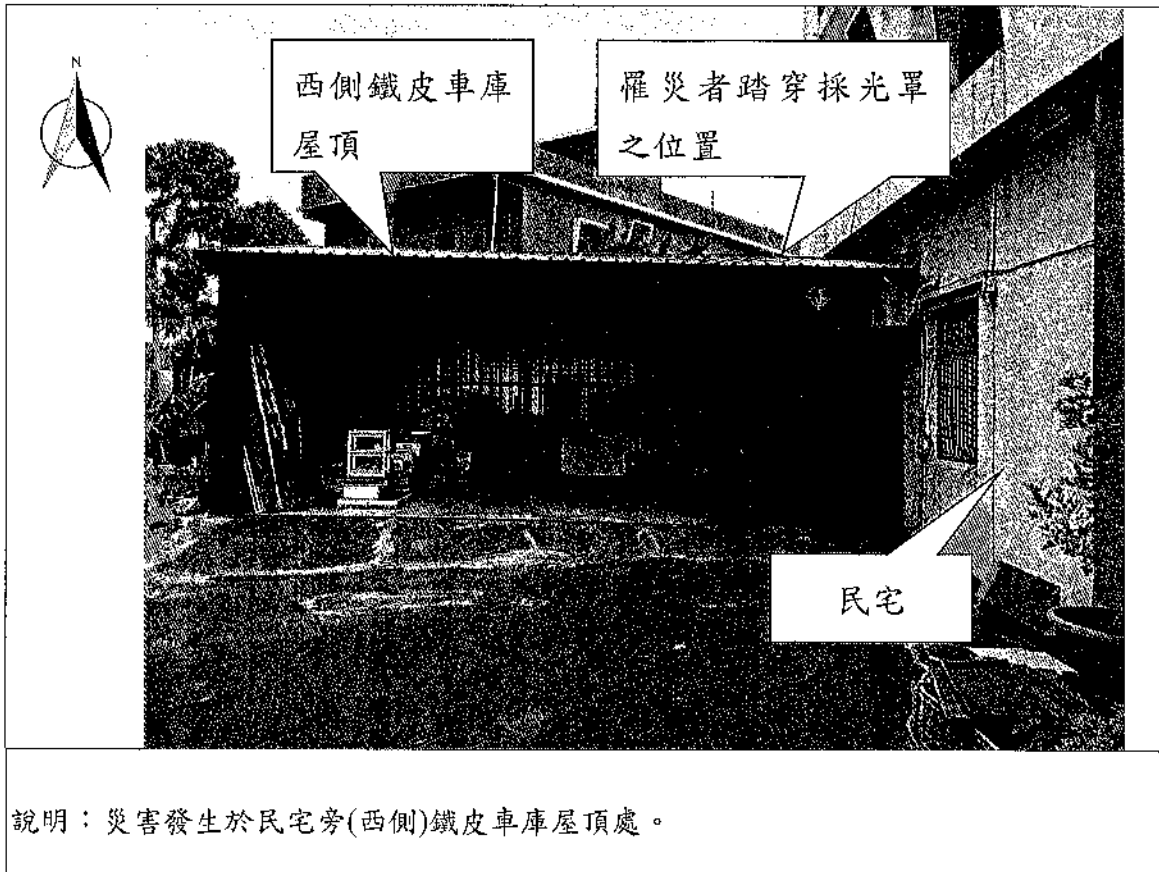
109年5月10日雇主、罹災者及同事等3人至民宅進行冷氣安裝作業，罹災者及同事協助搬運分離式冷氣室外機，因民宅2樓後方臥室窗戶裝有鋁窗，無法開啟，兩人便經民宅旁(西側)鐵皮車庫屋頂，將冷氣室外機搬運至民宅2樓後方(北側)增建鐵皮屋頂，罹災者攜帶電鑽準備再度至民宅2樓後方(北側)增建鐵皮屋頂，將冷氣室外機固定於外牆，當行經民宅旁(西側)鐵皮車庫屋頂時，不慎踏穿採光罩墜落至地面，經送醫院急救，仍傷重不治死亡。

雇主使罹災者於距地面高度約 3.3 公尺以易踏穿材料構築之屋頂從事冷氣安裝作業時，因未規劃安全通道，未於屋架上設置適當強度且寬度在 30 公分以上之踏板，也未於屋架下方可能墜落之範圍，裝設堅固格柵或安全網等防墜設施，亦未指定屋頂作業主管指揮或監督該作業，又未使罹災者確實使用安全帶、安全帽及其他必要之防護具，致使罹災者於作業中不慎踏穿屋頂上塑膠浪板採光罩而墜落至地面，導致傷重死亡。

- 一、工程之施工者，應於施工規劃階段實施風險評估，致力防止工程施工時，發生職業災害。(職業安全衛生法第5條第2項)
- 二、雇主對勞工於以石綿板、鐵皮板、瓦、木板、茅草、塑膠等易踏穿材料構築之屋頂及雨遮，或於以礦纖板、石膏板等易踏穿材料構築之夾層天花板從事作業時，為防止勞工踏穿墜落，應採取下列設施：一、規劃安全通道，於屋架、雨遮或天花板支架上設置適當強度且寬度在30公分以上之踏板。二、於屋架、雨遮或天花板下方可能墜落之範圍，裝設堅固格柵或安全網等防墜設施。三、指定屋頂作業主管指揮或監督該作業。(職業安全衛生設施規則第227條第1項暨職業安全衛生法第6條第1項)
- 三、雇主對於在高度2公尺以上之高處作業，勞工有墜落之虞者，應使勞工確實使用安全帶、安全帽及其他必要之防護具。(職業安全衛生設施規則第281條第1項暨職業安全衛生法第6條第1項)

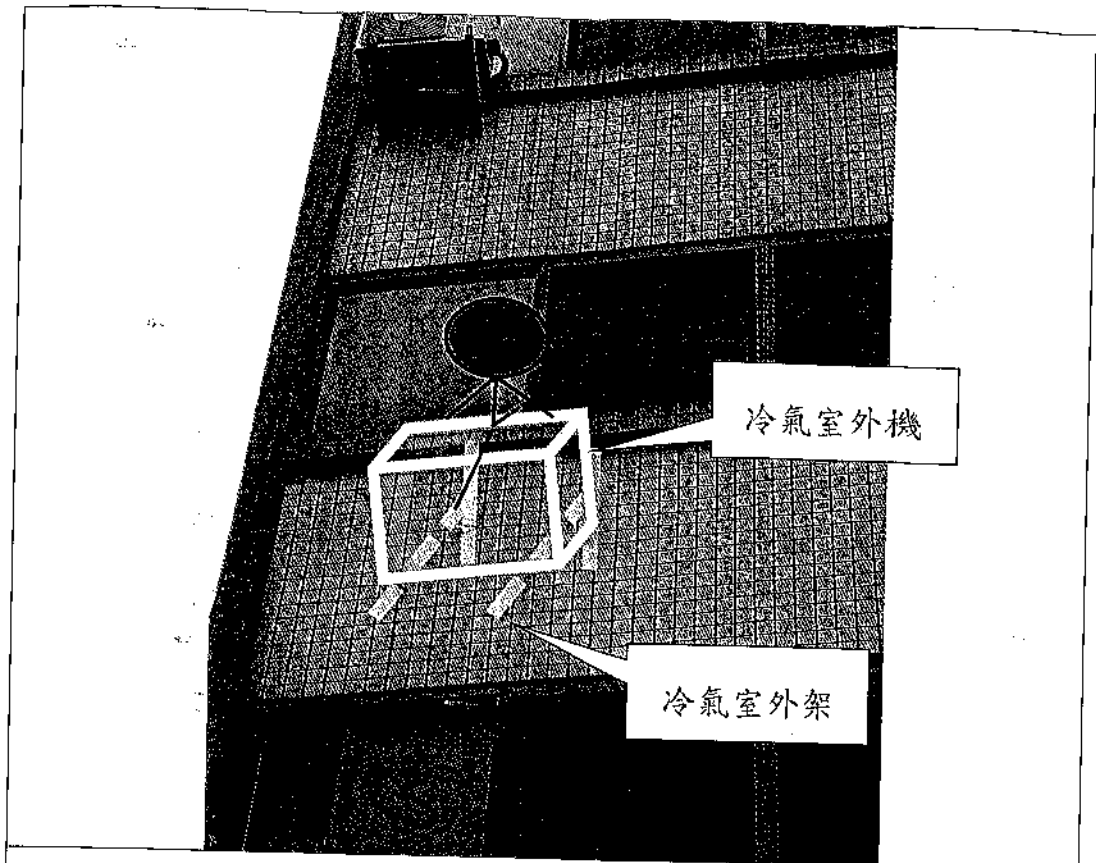
罹災者在離地高度11.7公尺之處所進行冷氣安裝作業，雇主未架設施工架或其他方法設置工作台，且未使罹災者於作業過程中確實使用安全帶、安全帽，造成罹災者墜落地面，致頭部撕裂傷併顱腦損傷出血、胸部挫傷合併創傷性氣血胸，送醫急救後仍不治死亡。

說明：罹災者跨坐於4樓圍牆外之室外機上進行室外機固定作業示意圖。

- 一、雇主對於在高度2公尺以上之處所進行作業，勞工有墜落之虞者，應以架設施工架或其他方法設置工作台。雇主依前項規定設置工作台有困難時，應採取張掛安全網或使勞工使用安全帶等防止勞工因墜落而遭致危險之措施。(職業安全衛生設施規則第225條暨職業安全衛生法第6條第1項)
- 二、雇主對於在高度2公尺以上之高處作業，勞工有墜落之虞者，應使勞工確實使用安全帶、安全帽及其他必要之防護具。(職業安全衛生設施規則第281條第1項暨職業安全衛生法第6條第1項)

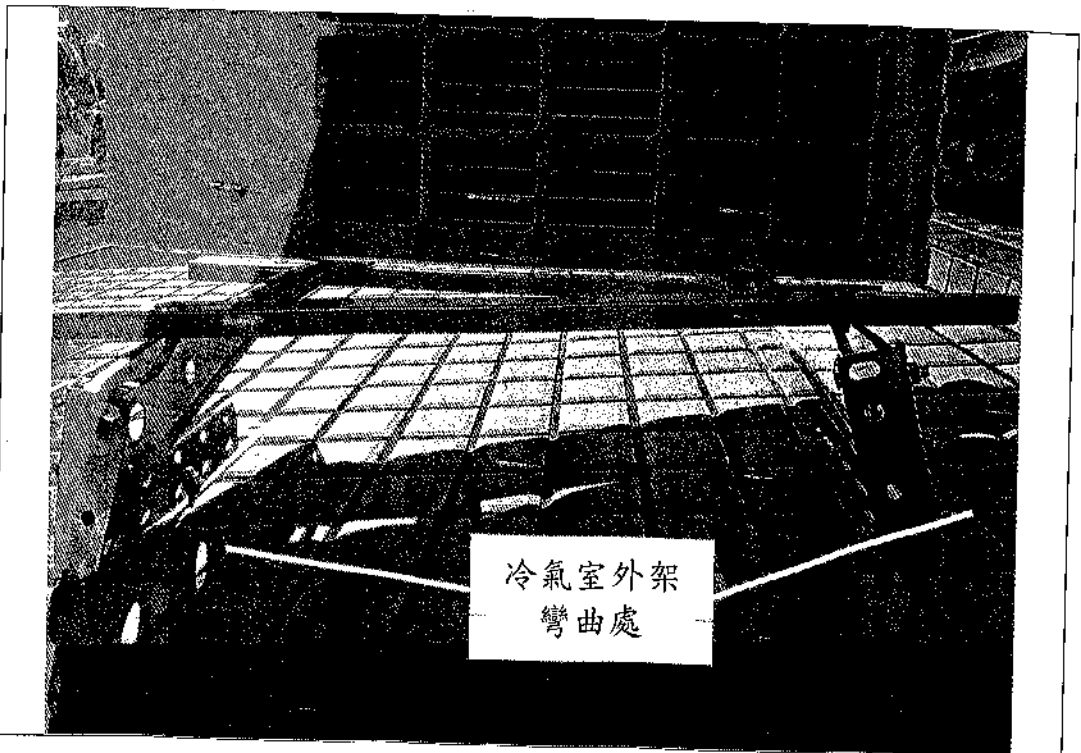
說明：災害發生當時，原固定於牆面之室外架，其鎖固於牆面之角鐵部分呈現90度彎折之情形，而冷氣室外機懸掛傾斜於4樓外牆。
