# 都市建築開挖風險評估： 3D數值模擬實務案例分享

主講者：張偉哲 助理教授  
中國科技大學 土木與防災系

簡報日期：2025.08.21

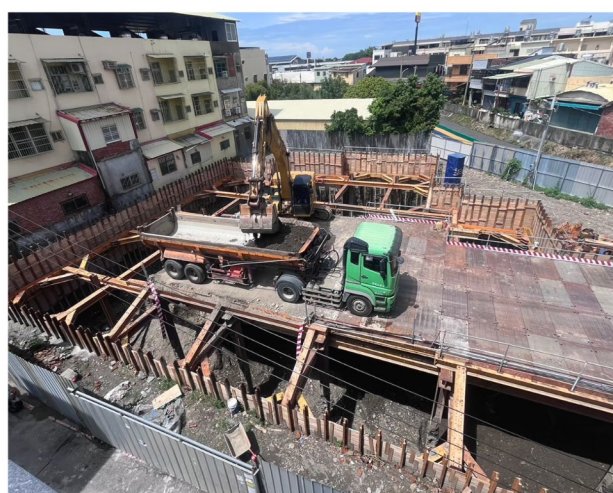
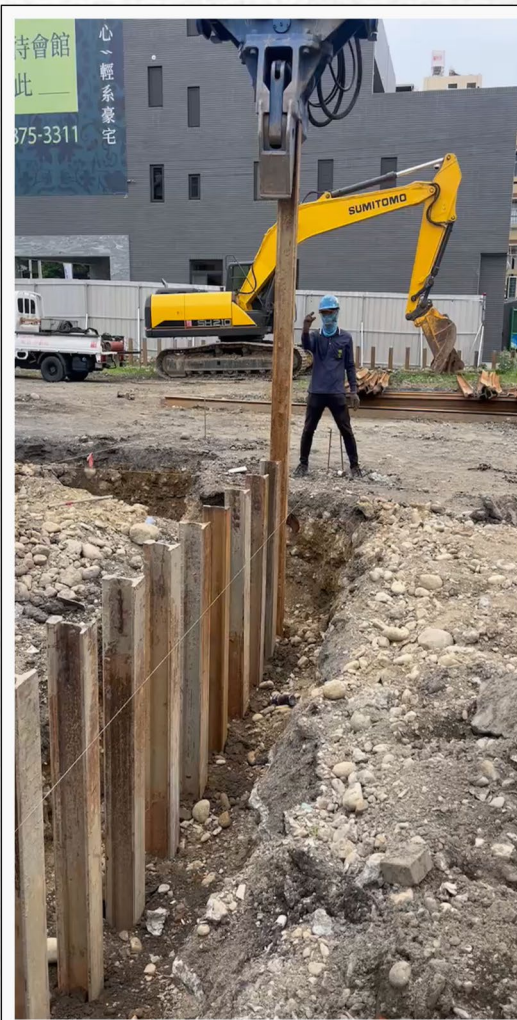
透過三維數值模擬分析，施工團隊已大致能掌握開挖力學場變形特徵。根據模擬成果，提出以下施工建議：

1. 中間樁採根固設計，抑制土體隆起並提升穩定性。
2. 調整構台位置，阻斷應力重分配，減緩區域變形。
3. 加強沉陷潛勢區監測，特別關注斗中區域。

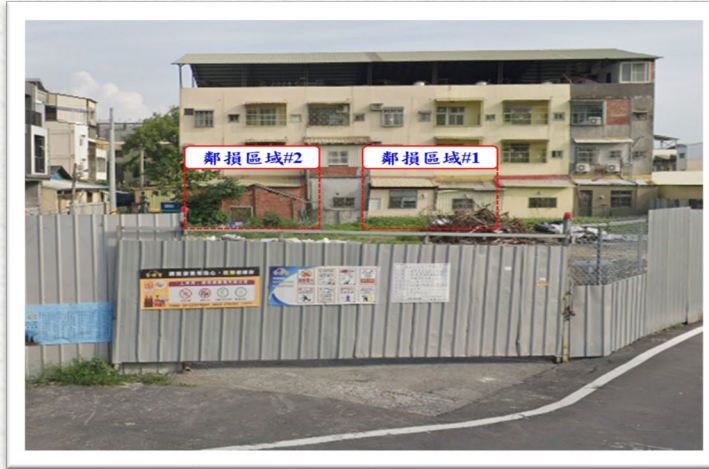
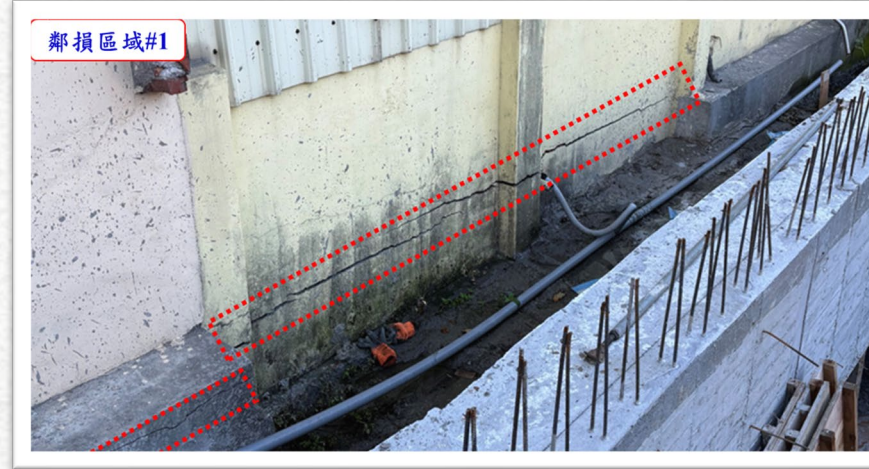
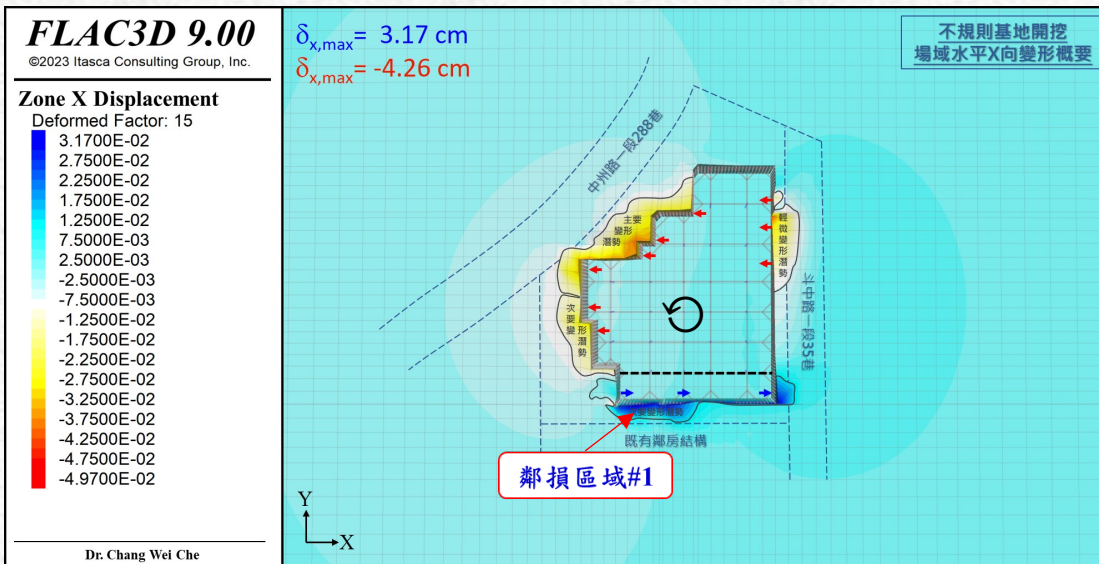
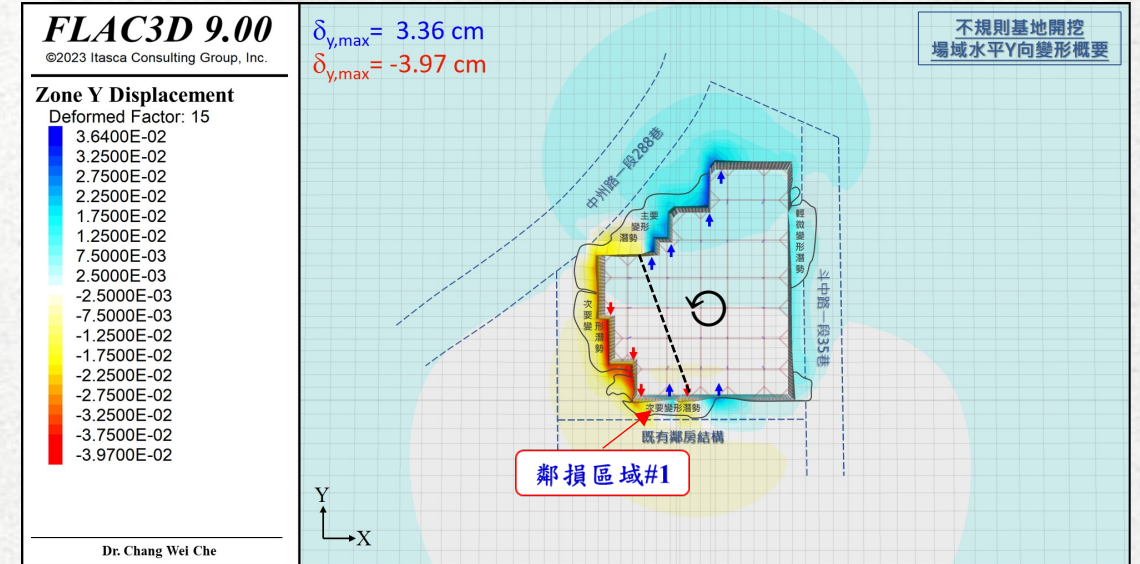
## ➤ 鄰損區域#1:

牆體底部出現**水平方向剪切裂縫**。裂縫持續擴展至貫穿整面牆體。主要由地基**剪切**引起的**結構變形**。

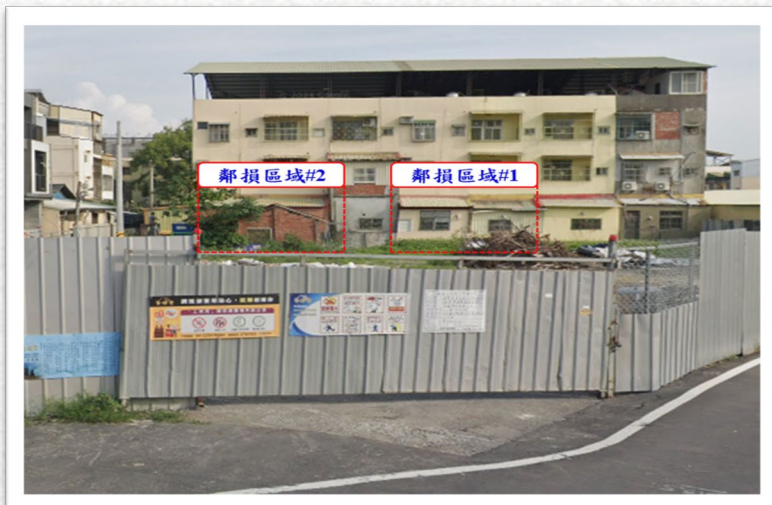
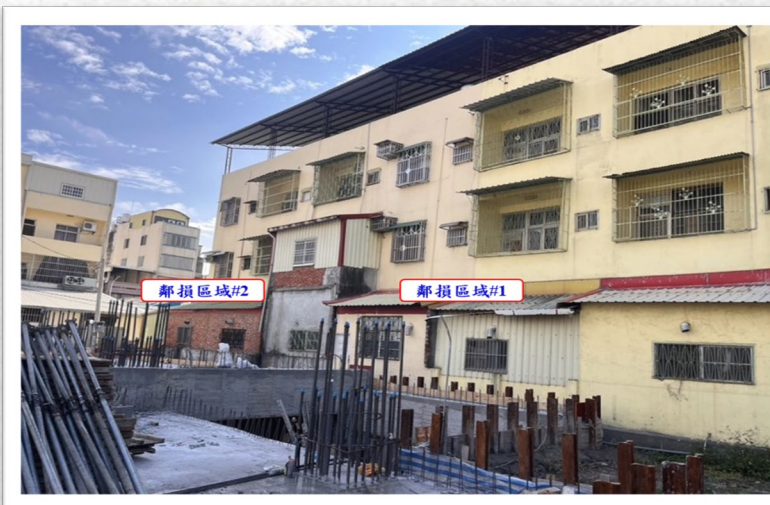
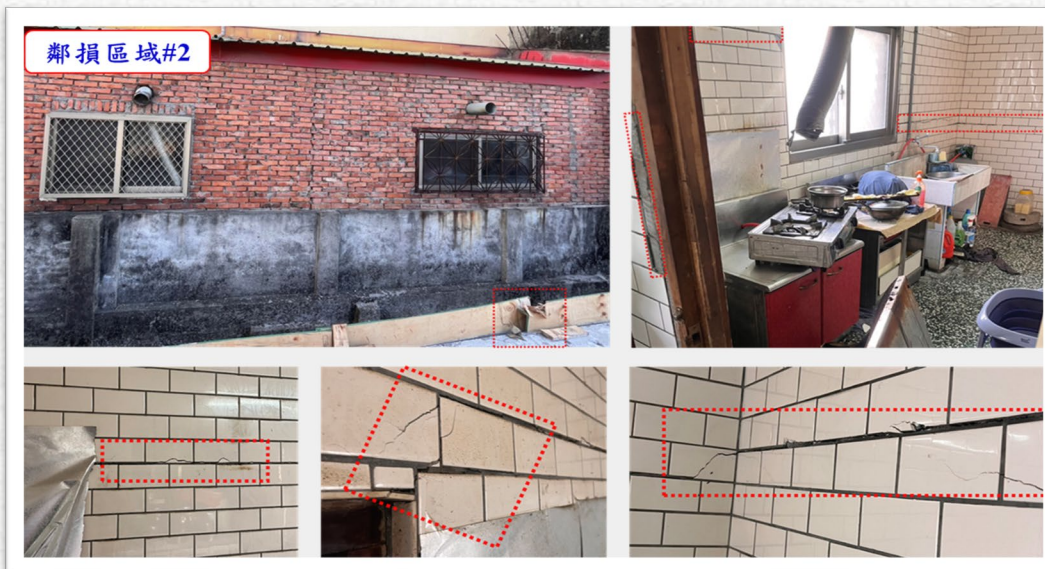
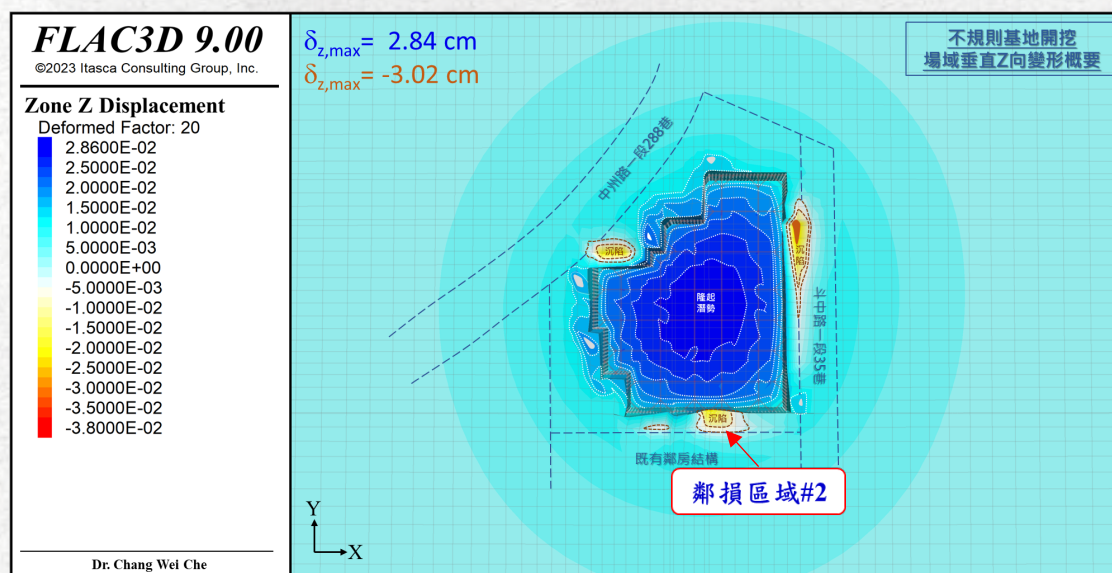
## ➤ 鄰損區域#2:

鄰房整體牆面出現多處斜向裂縫。裂縫呈現非連續性分布，未貫穿全牆。主要由地基沉陷引起的結構變形。

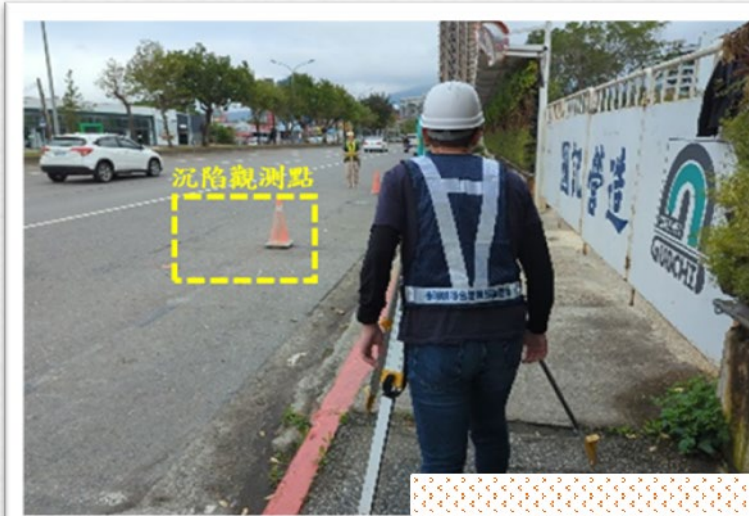
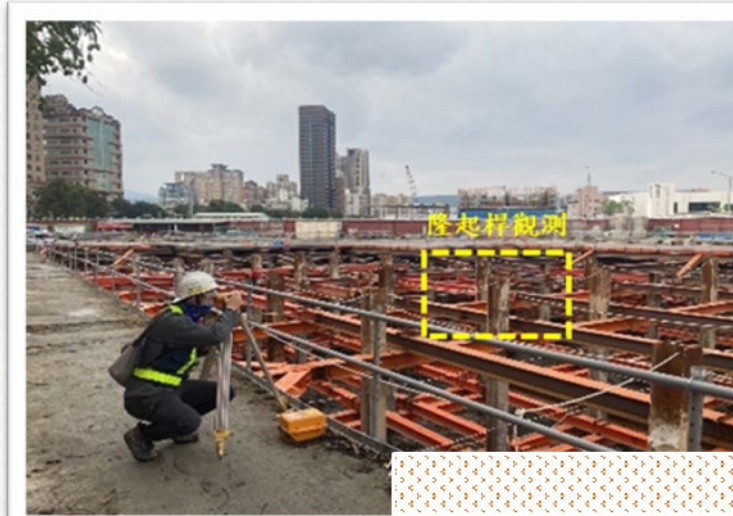
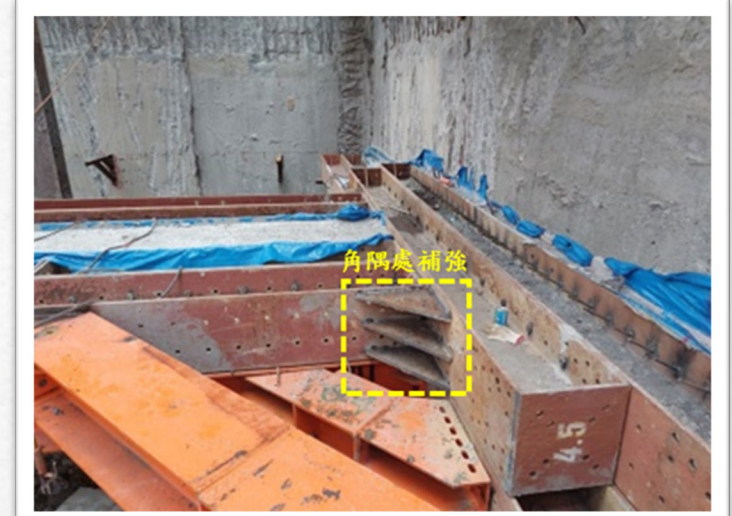
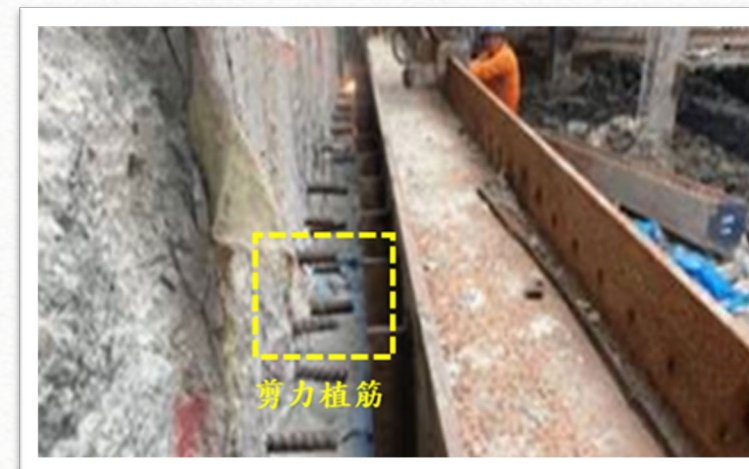
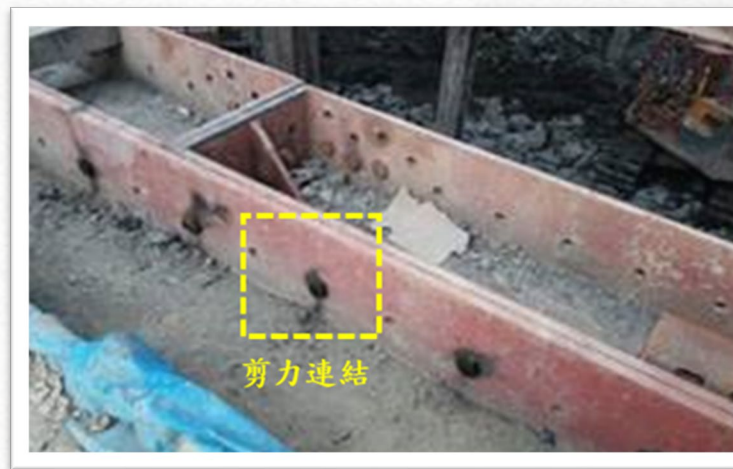
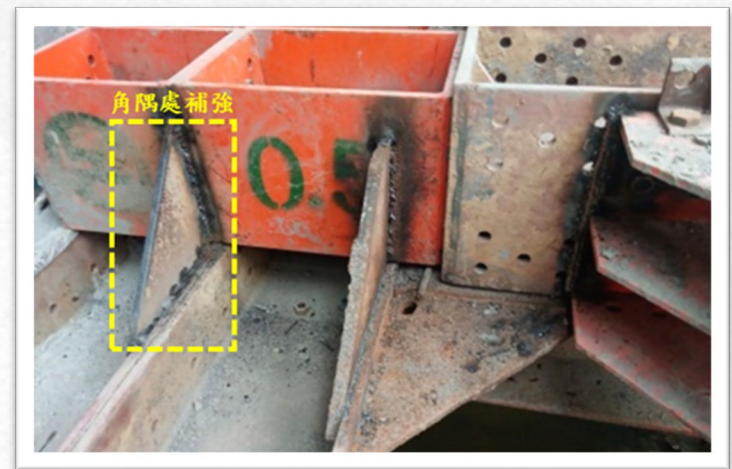
➤ 開挖過程中出現無法預期的非規律性變形，異常現象包括：

**#A區**：擋土壁向內推擠，最大變形量達72 mm，側向土壓顯著增加。

**#B區**：擋土壁拉裂，壁體拉力超過設計極限，結構完整性受損。

**#E、#F區**：水平支撐焊道破壞，支撐系統失效，無法有效分散土壓力。

**#G區**：土壓計讀數歸零，預壓力消失，被動土壓力釋放，圍苓支撐減弱。

**#H區**：工作鋪面出現裂縫，疑似下方地盤沉陷或土體流動。

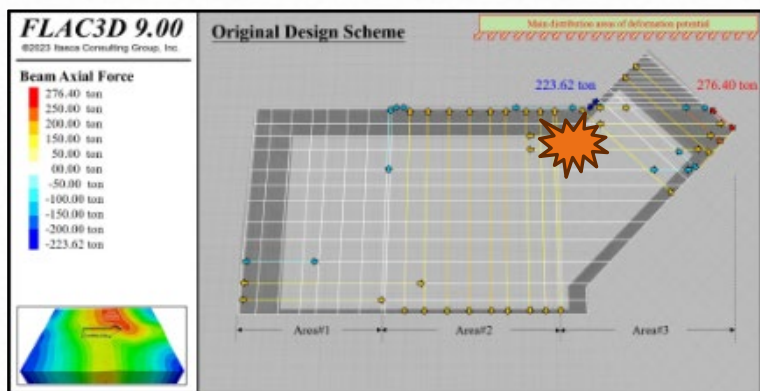
現場補強設計

- 東北角隅設置**11支斜撐補強**。
- 開挖過程中仍發生**支撐破壞**及**擋土壁扭轉變形**。
- 檢討推論**長向軸力推擠**，導致壁體變形。

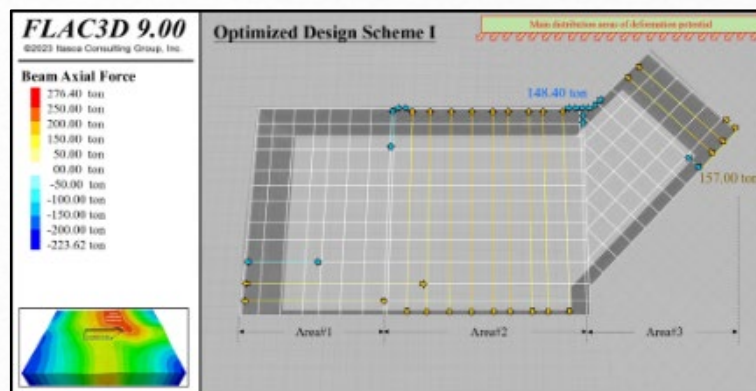
經典對稱設計

- 能**有效分散**並控制基地右側區域的**內部擠壓變形**行為。
- 對稱系統有助於**提升區域 Area #3** 局部支撐穩定性。

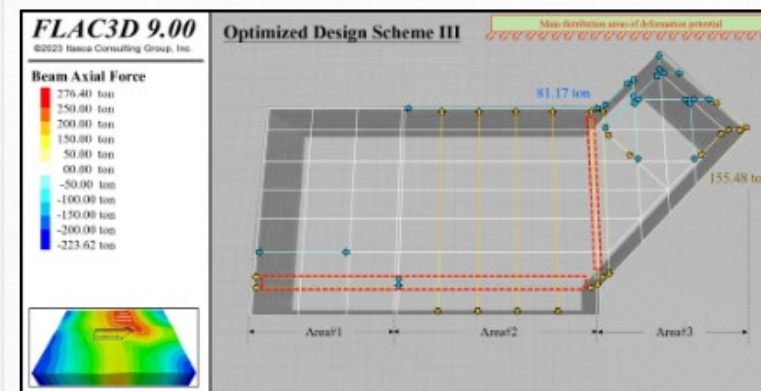
內側框架設計

- 採用類似**內框架**的設計思路，有效將**受力傳遞**至內框架。
- 可以針對**變形潛勢方向**進行**巧妙調整應對**，提升穩定性。
