地下室開挖之擋土設施安全支撐 施工一級自主檢查作法

報告人：互助營造 大地技師 簡進龍

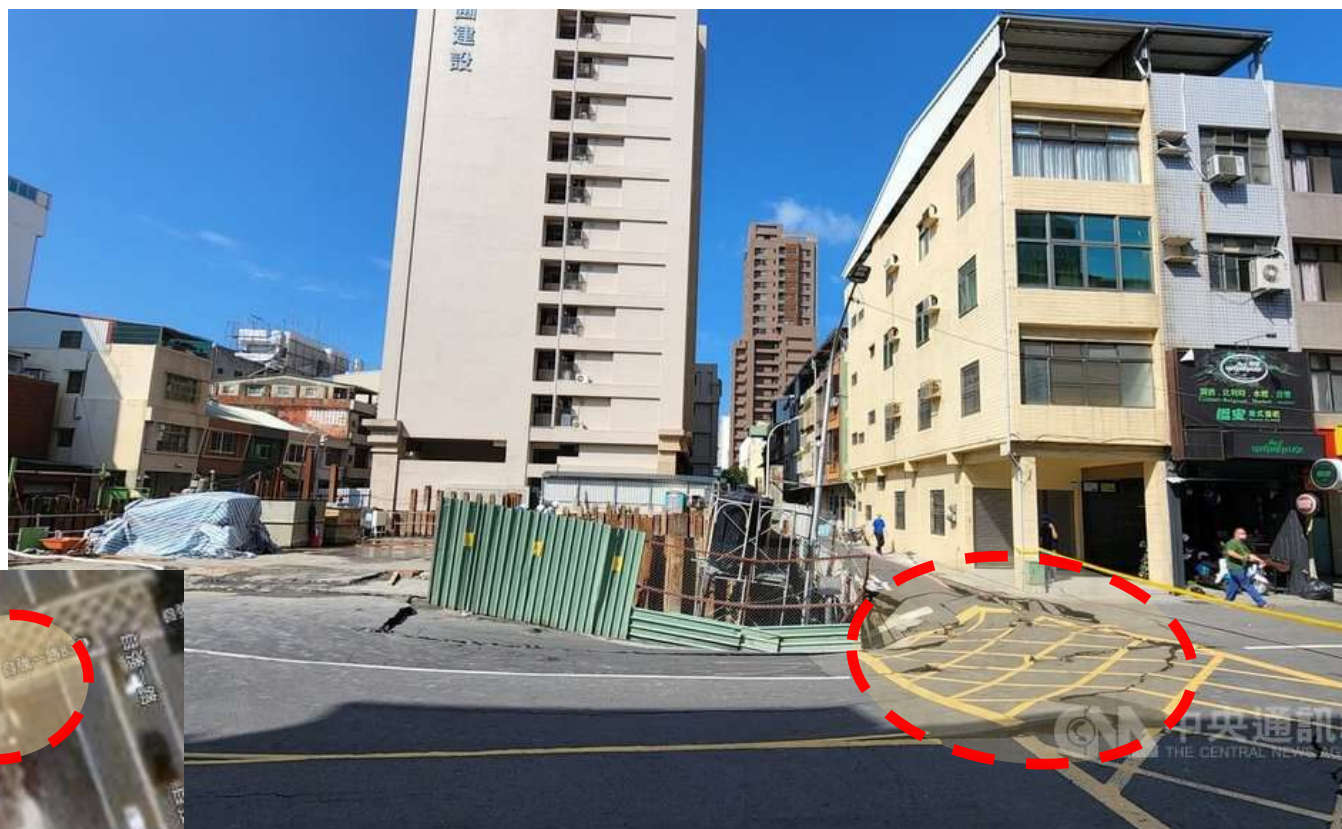
高雄市前金區工地塌陷(2022/3/22)

鋼板樁擋土事故

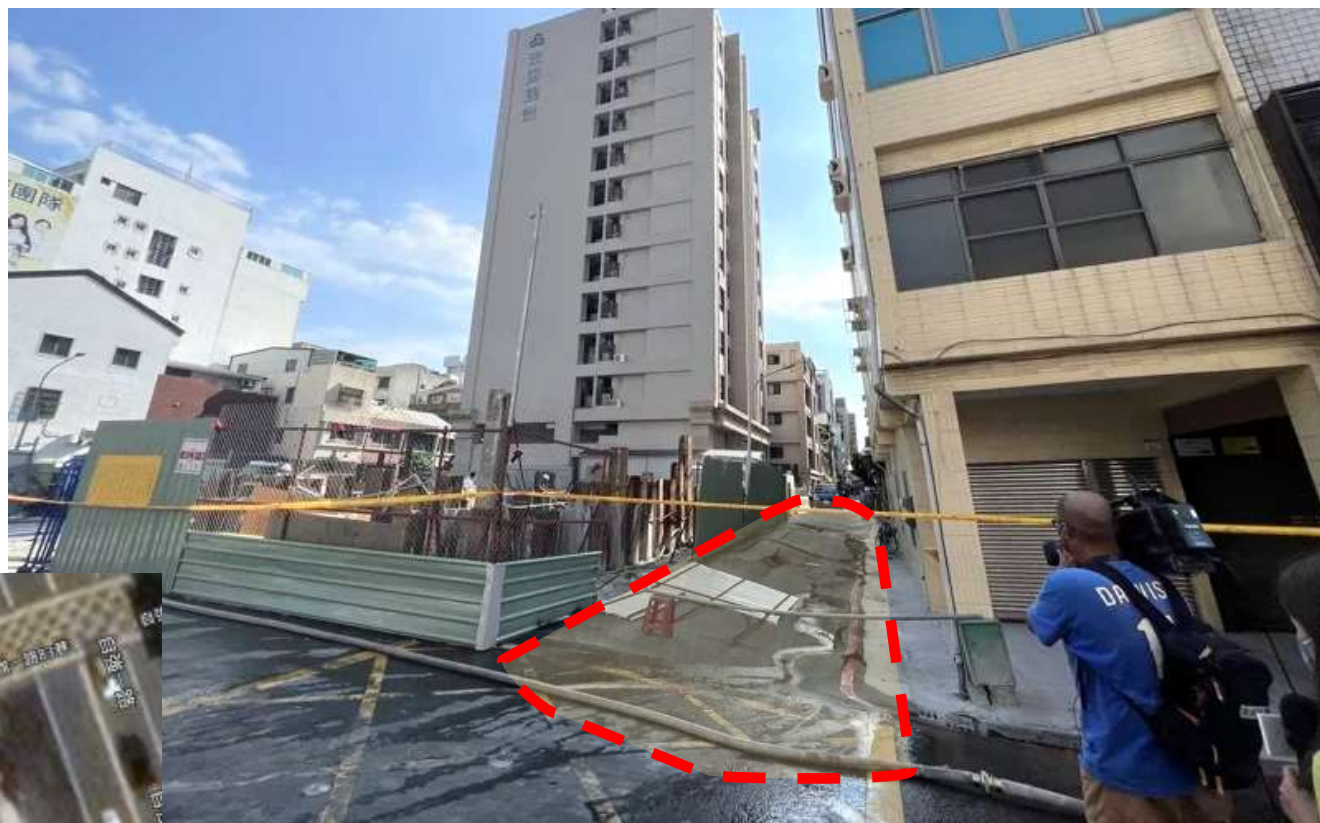
高雄市前金區工地塌陷(2022/8/14)

鋼板樁擋土事故

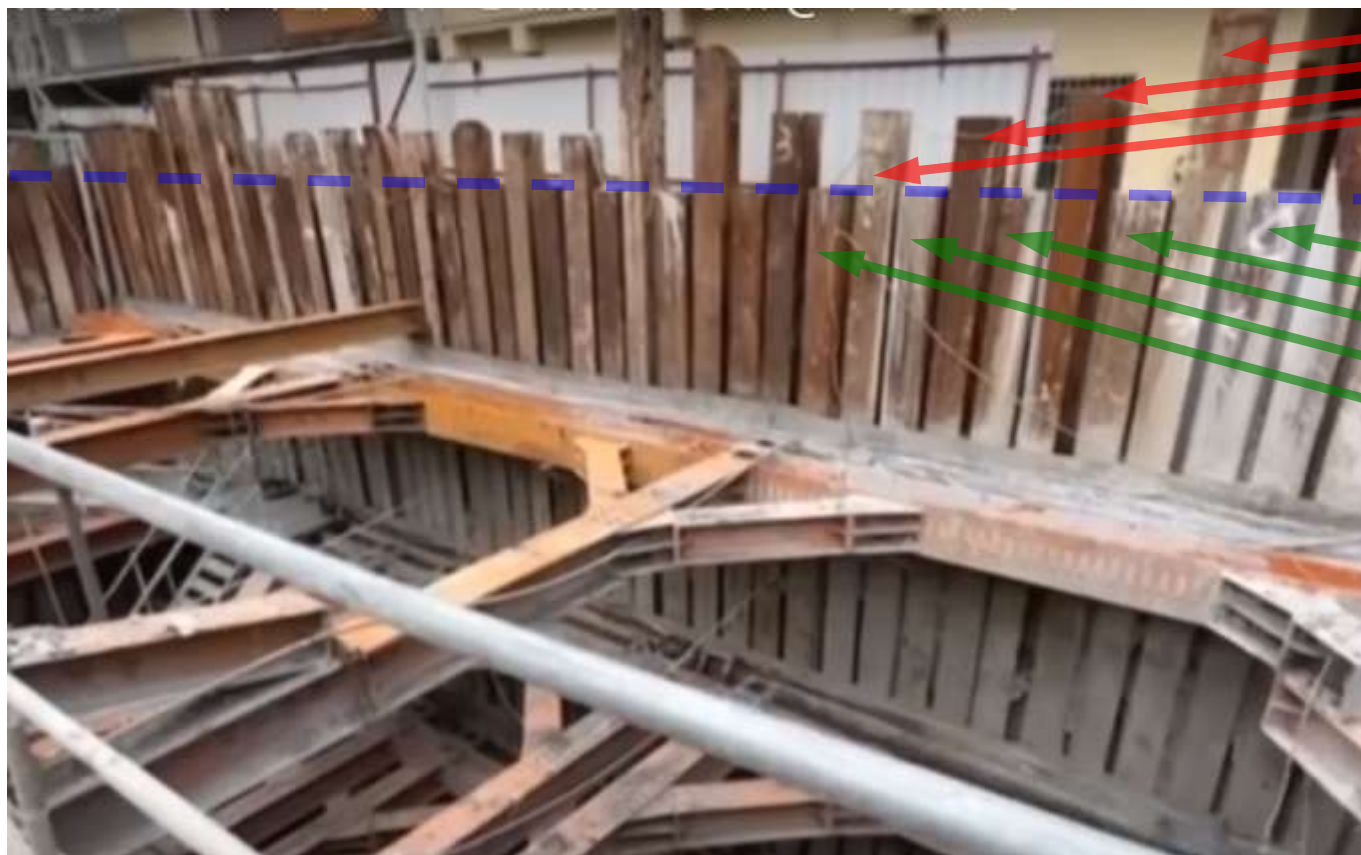
罕見的擋土壁(鋼板樁加H型鋼)

鋼板樁擋土事故

H
型
鋼

鋼
板
樁

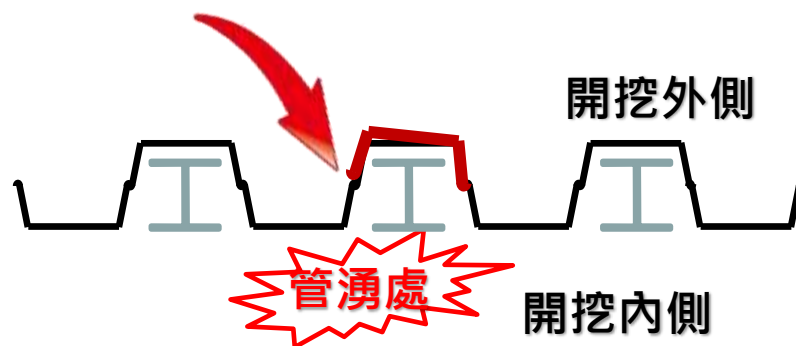
本處是**鬆砂地盤**，又逢農曆**初一、十五**前後三天，高雄港**大潮**，地下水位上升，**前兩天又大雷雨**。

研判因**鋼板樁擋土壁密合度不足**、**外側補強止水樁密度不足**，水壓與土壓攻進開挖區，形成**管湧破壞**

四大專業技師公會代表表示，經調查及各單位充分討論，路面坍塌案原因，共同認為是由於**承造商未依照施工計畫施工，且未確實落實以鋼板樁作為擋土支撐的施工工法**所造成。

施工計劃報開工時只用鋼板樁，但現場確在鋼板樁內側加上H250的型鋼，使鋼板樁接榫滲漏沒辦法以麻布袋或尼龍衣服去做止水（3月22日塌陷），而且內襯H型鋼的鋼板樁勁度大，旁邊相鄰沒有襯H型鋼的鋼板樁的勁度就相對軟，雖然外側有止水灌漿，但再往下挖，鋼板樁接榫還是開裂滲漏。

1. 鋼板樁內側加上H型鋼，因滲水處被H型鋼遮擋，無法由內側止水
2. 鋼板樁太薄，在滲水處直接止水而採外側灌漿，灌漿壓力及漿體凝結不易控制，可能無法止水且將縫隙撐大
3. 無法預估鋼板樁滲水處在那裡？有幾處？

鋼板樁內側加上H型鋼作為擋土壁工法，因H型鋼施打過程容易使鋼板樁接榫開裂滲漏，且使鋼板樁接榫滲漏無法由開挖側施作止水措施，也有替代工法(如：IV型鋼板樁、連續壁、排樁或增加水平支撐)可以使用。

若工地地下水位高且有鄰房、道路，建議禁止使用此工法作為擋土措施。

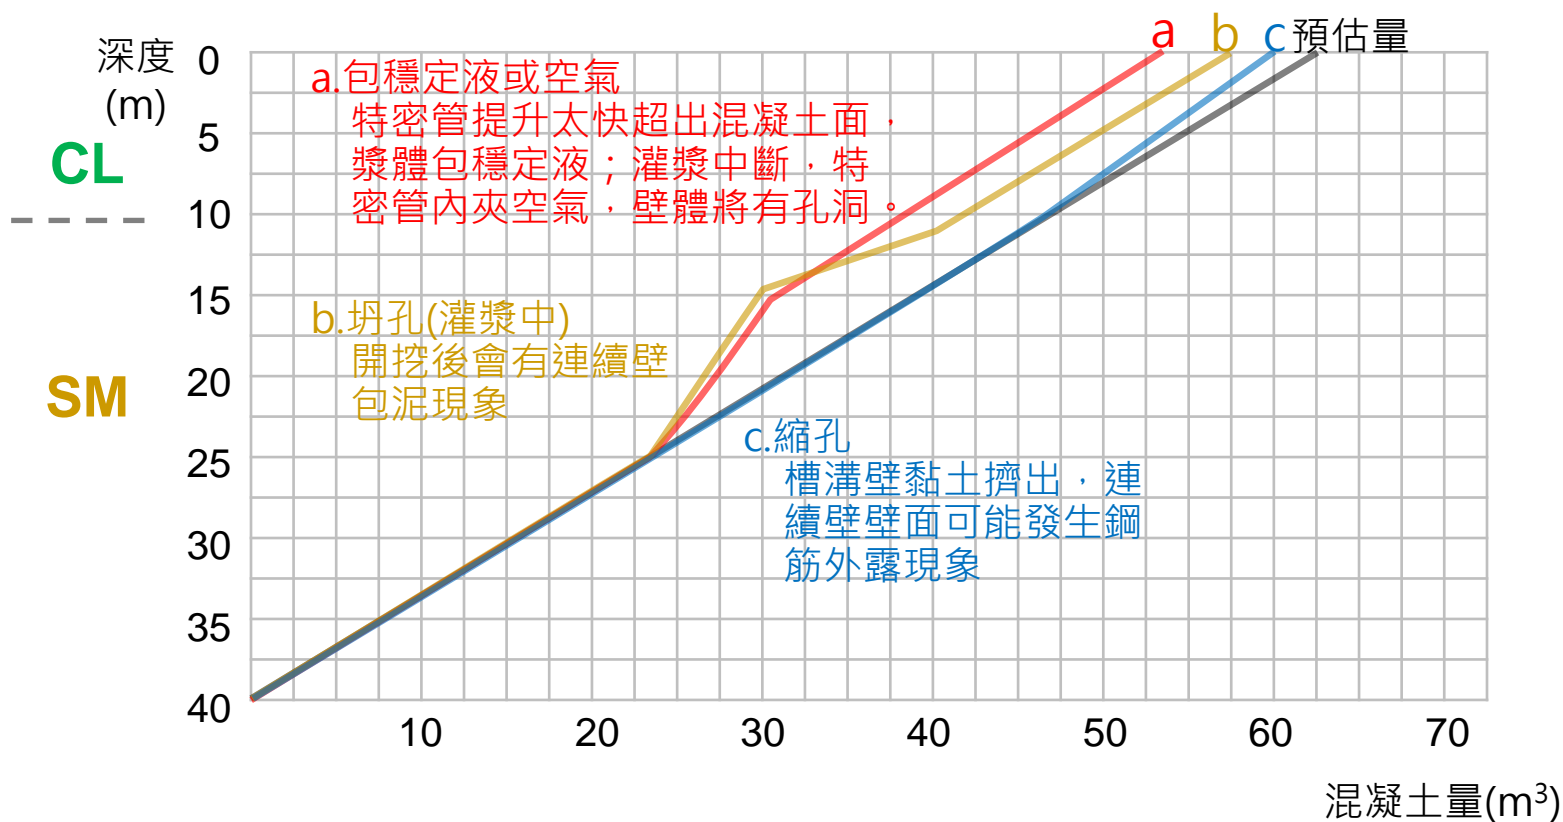
混凝土澆置記錄-低於預估

台北市區地下5~15公尺多為鬆散砂土層，連續壁體灌漿時應注意坍孔包泥問題。

連續壁槽溝超音波檢測成果，可先預判連續壁體灌漿量用量。

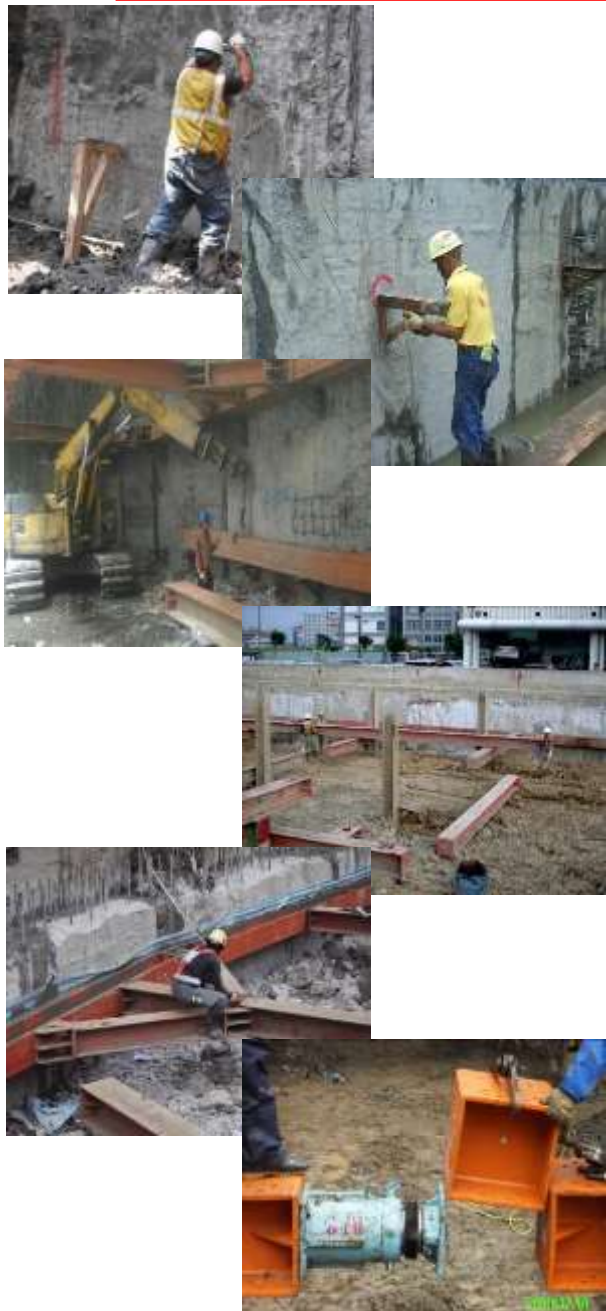
支撐安裝流程

測高程

三角架裝設

圍苓組裝

水平支撐組裝

角撐安裝

裝設千斤頂及應變計

上下層支撐結合、下層支撐調整平直

圍苓填縫及養護

下層支撐加壓完成
上層支撐調整平直

上層支撐加壓完成

螺栓鎖緊及加強檢查

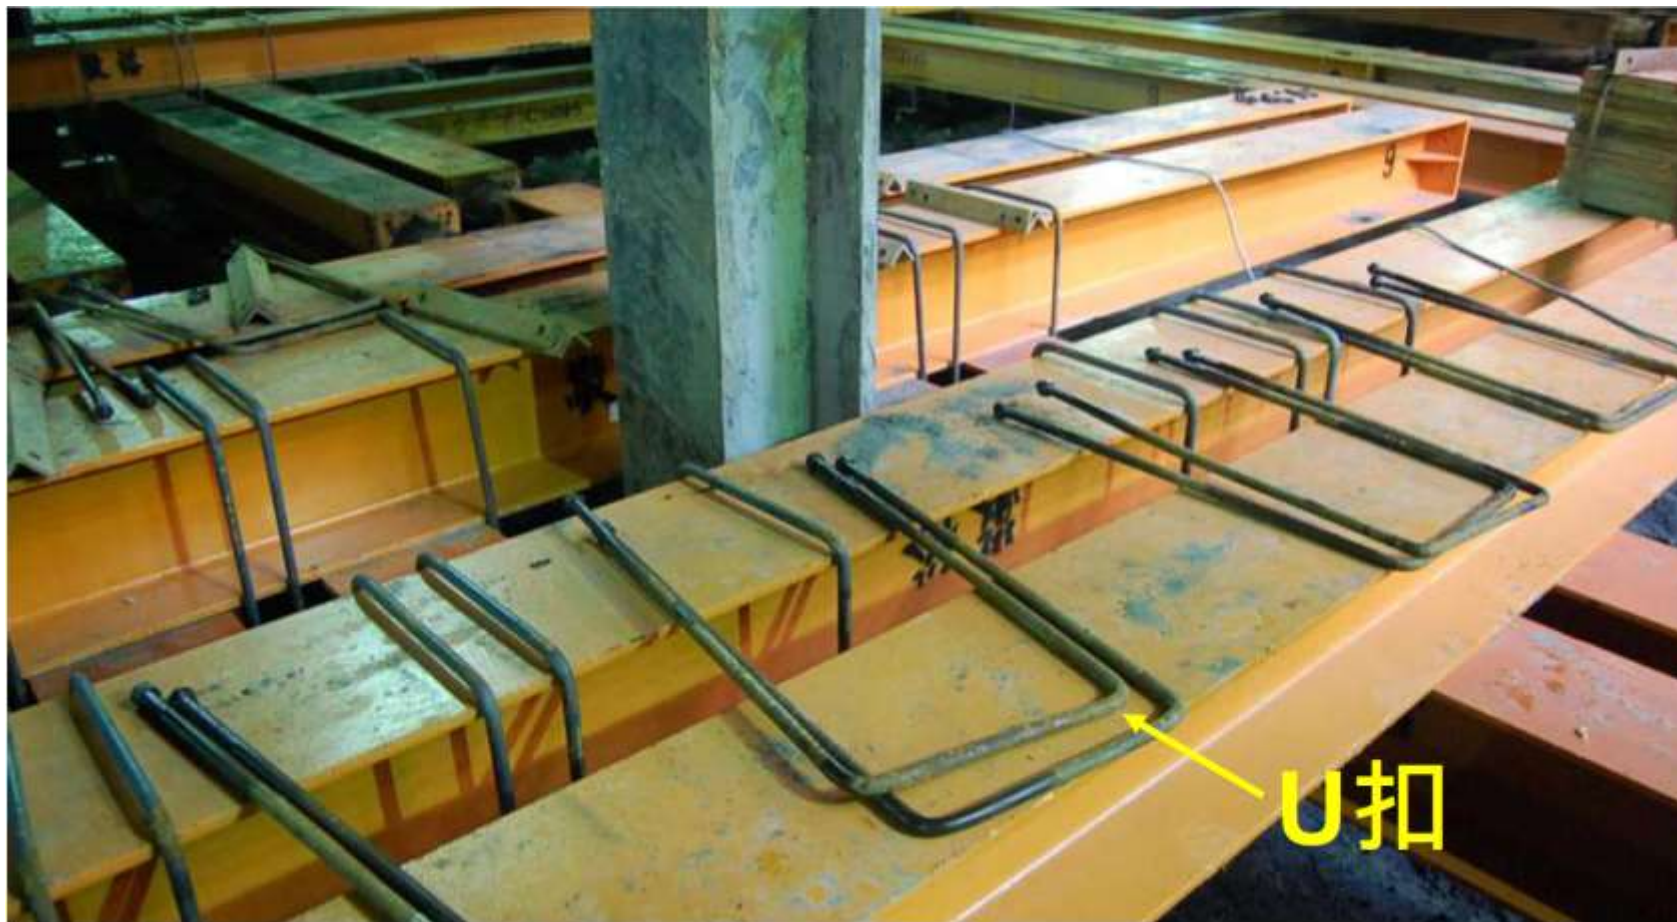
等施預壓後U扣才正式鎖固(因施預壓時支撐仍會移動)

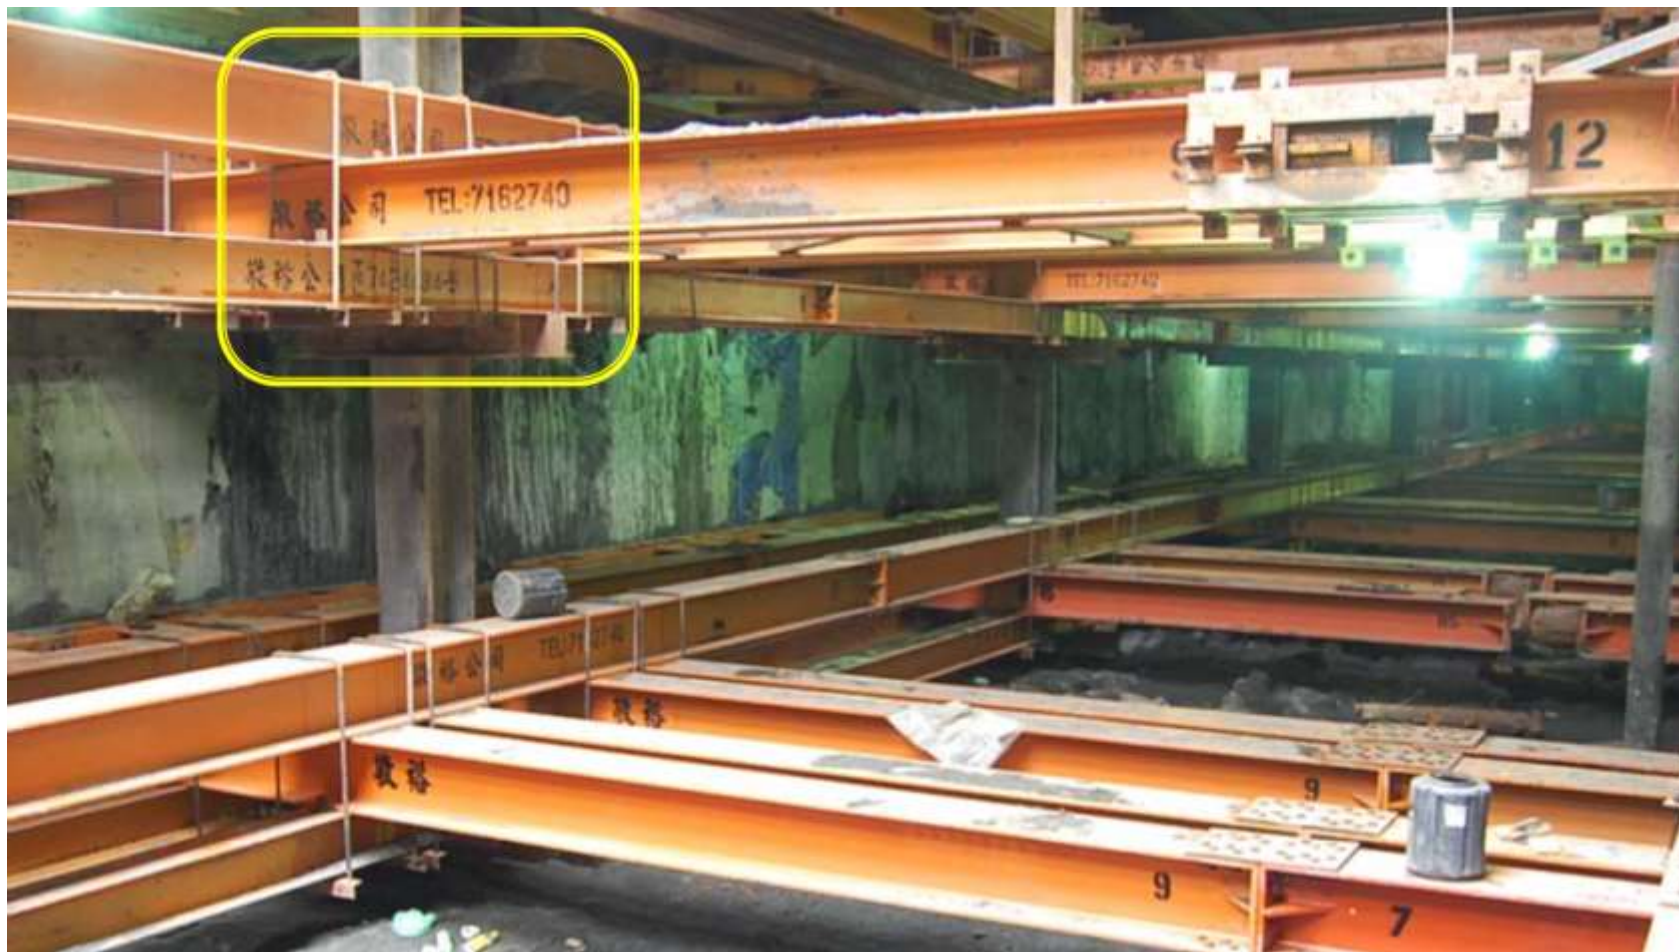
等施預壓後U扣才正式鎖固(因施預壓時支撐仍會移動)

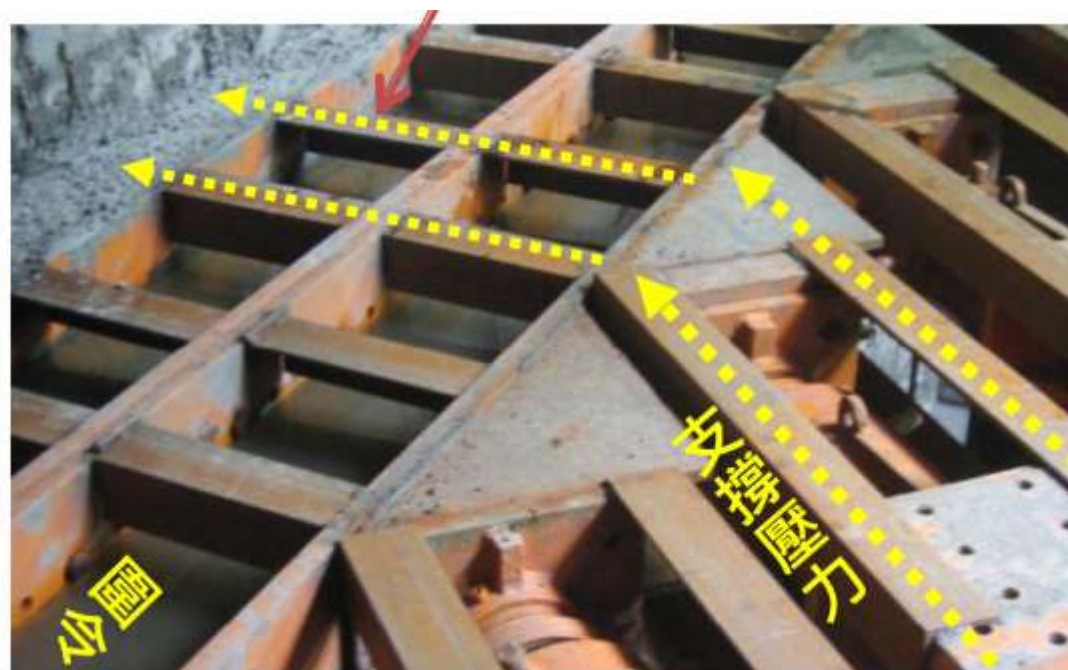
支撐與圍令接合處，必須於圍令施作**加勁角鋼**，
避免**圍令翼板變形壞**

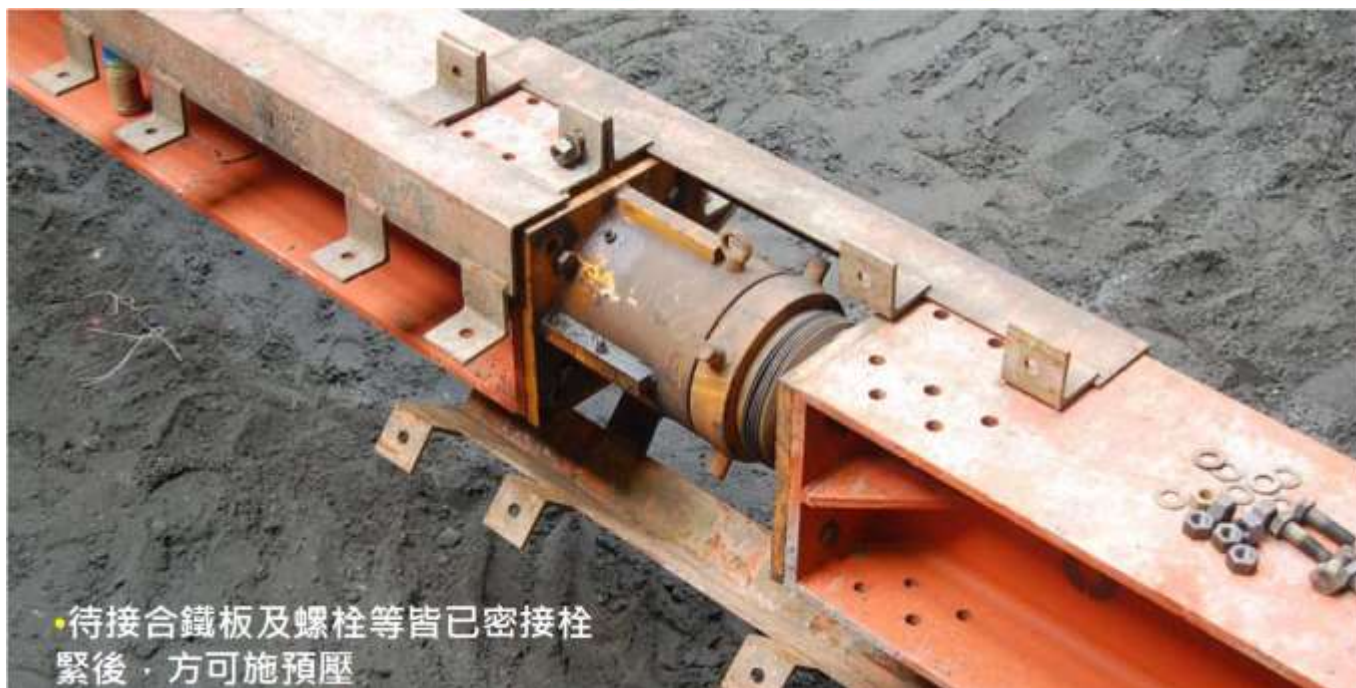
應變計一組
兩個，分別
安裝於型鋼
腹版的兩側

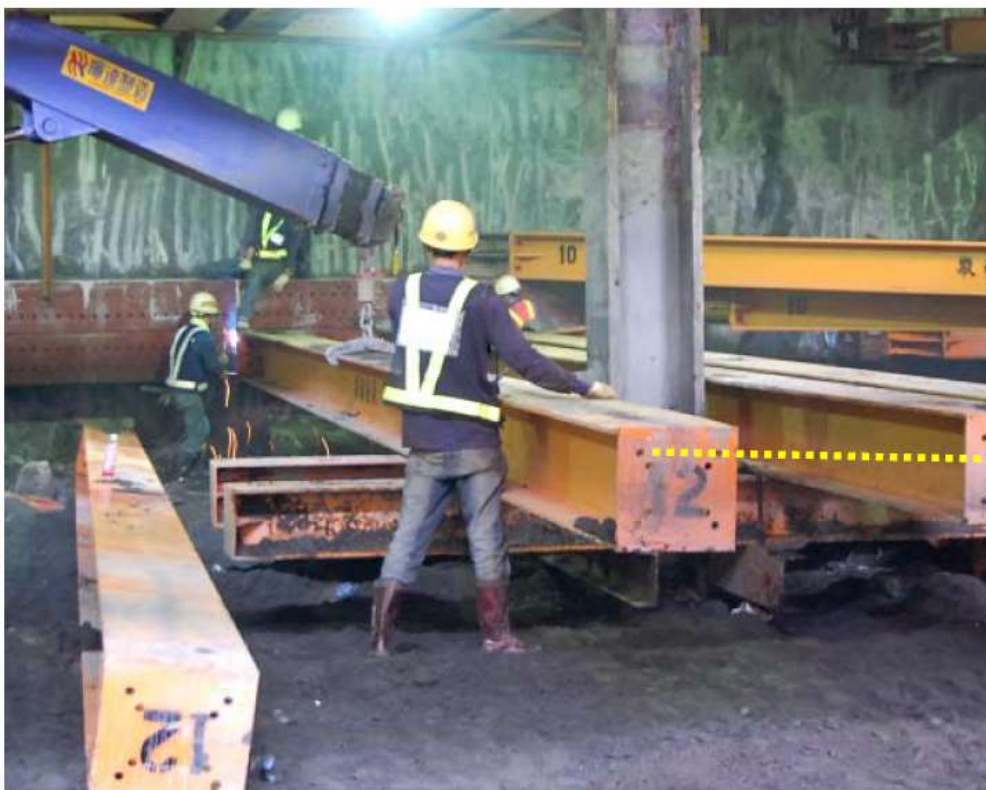
支撐架設時利用雷射照準器，
輔助對準型鋼接合處。

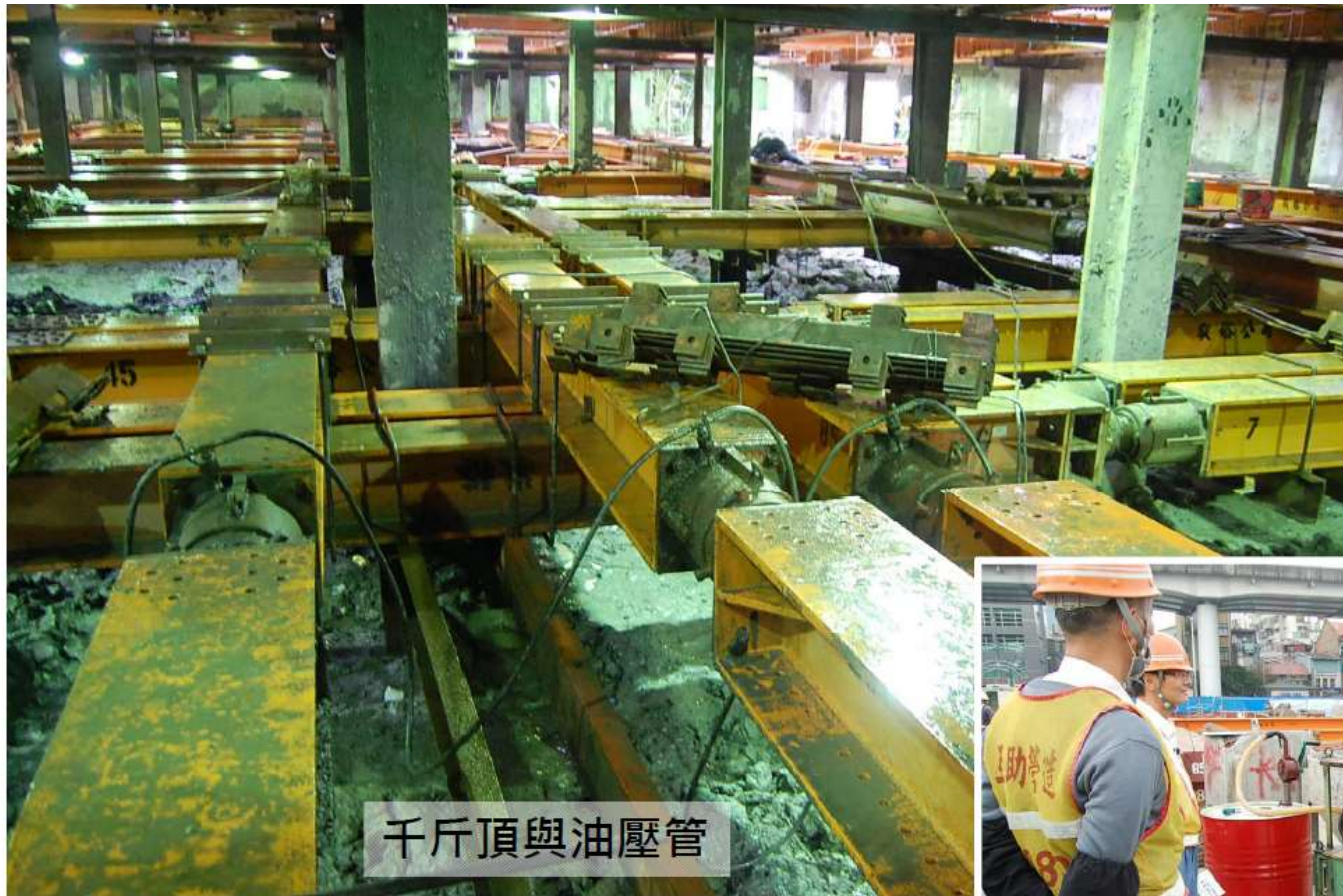
使用混凝土填補不平整的連續壁面與平整的型鋼圍令間的空隙，使作用在連續壁的側向力有效傳遞至支撐系統。

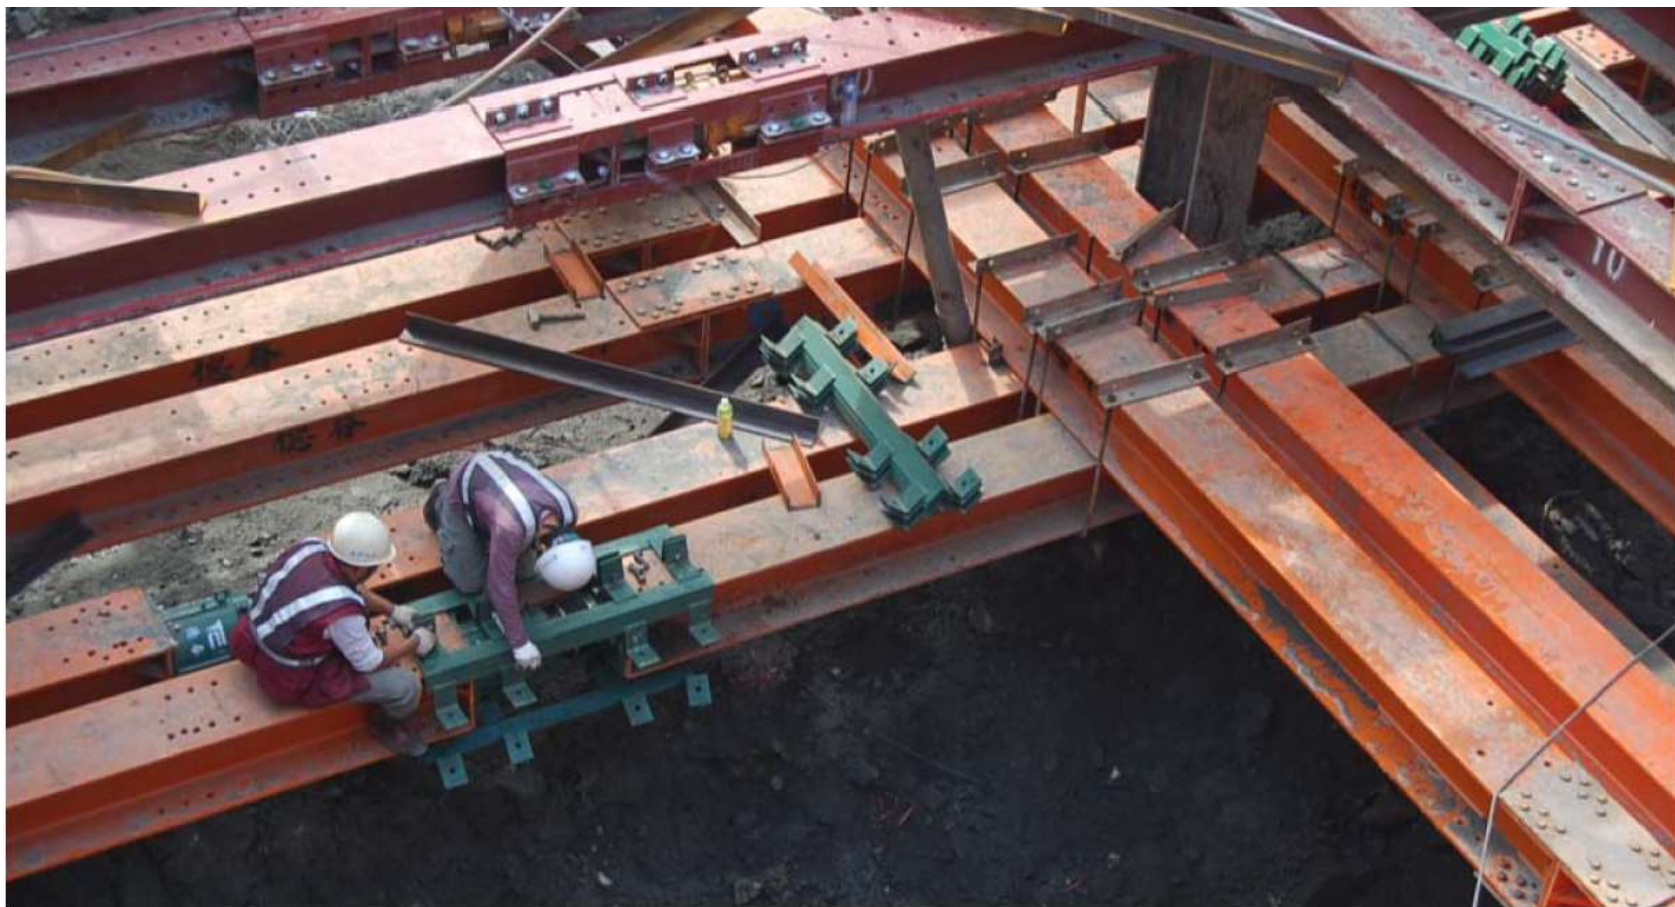
千斤頂與油壓管

千斤頂加壓控制盤

保護夾可確保施工過程中不致因吊運物料損傷千斤頂

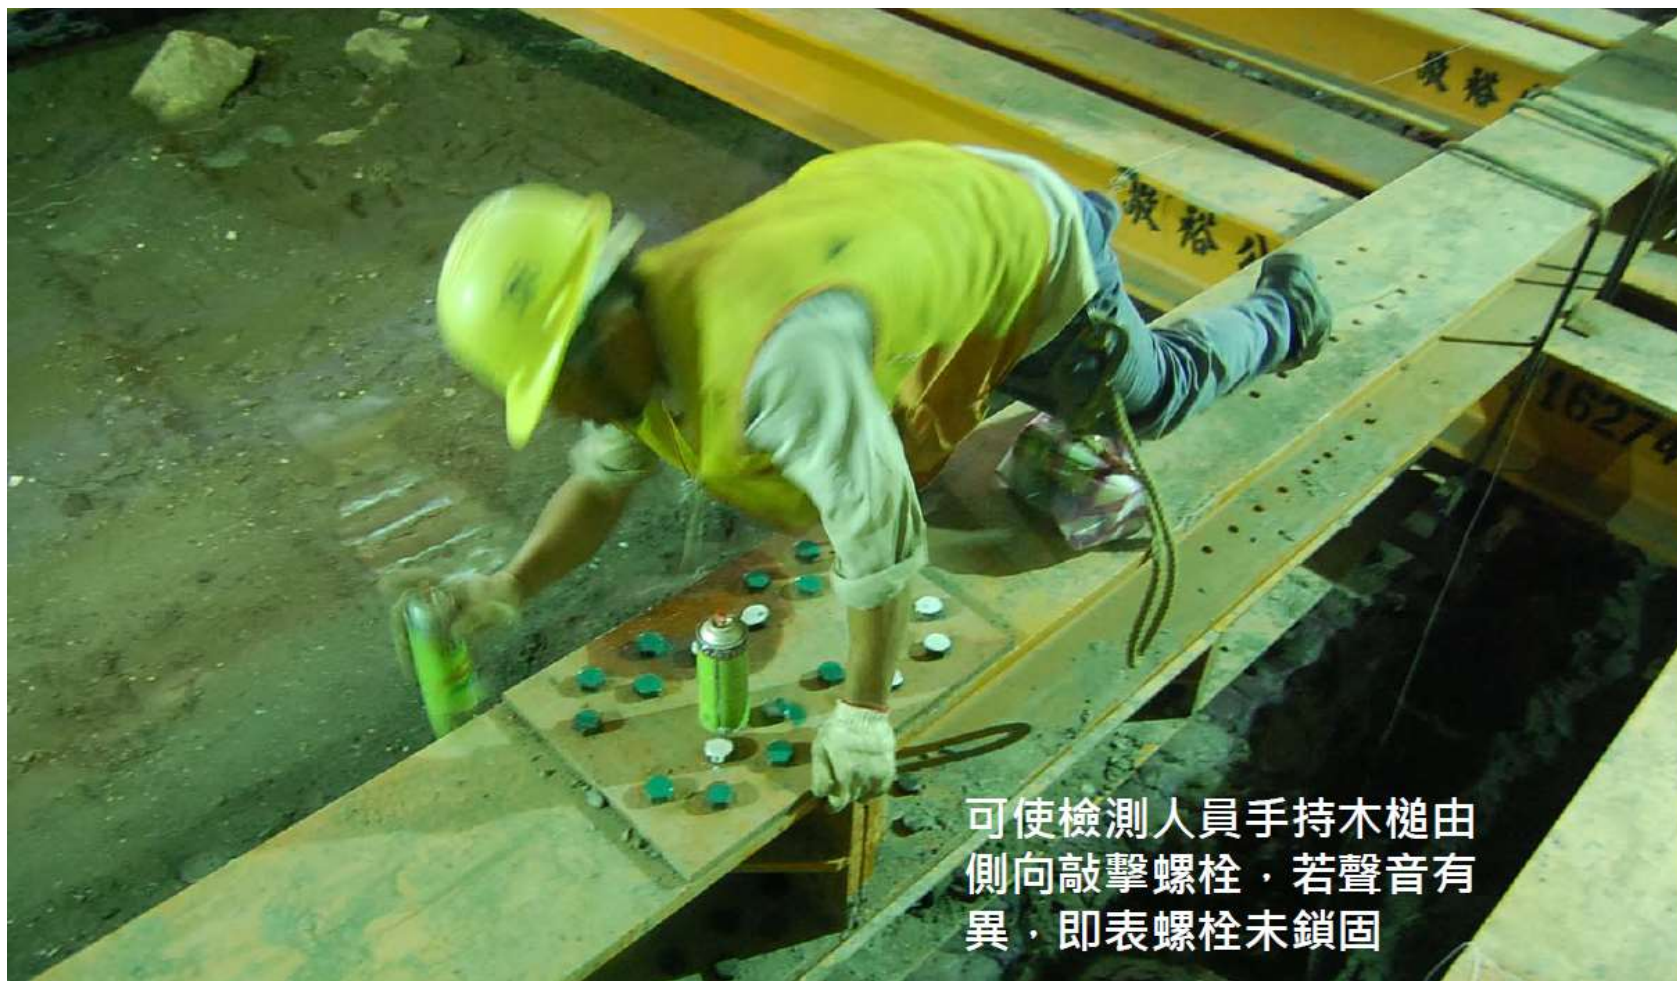
該層水平支撐完工後派員全面檢查接合處，並噴漆標示

可使檢測人員手持木槌由側向敲擊螺栓，若聲音有異，即表螺栓未鎖固
