# 公會漏水檢測用儀器介紹

報告人：林國財 建築師 112年12月21日

- ◆ 水分計簡介及說明
- ◆ 熱像儀簡介及說明
- ◆ 鑑定涉刑事訴訟法院判例分享

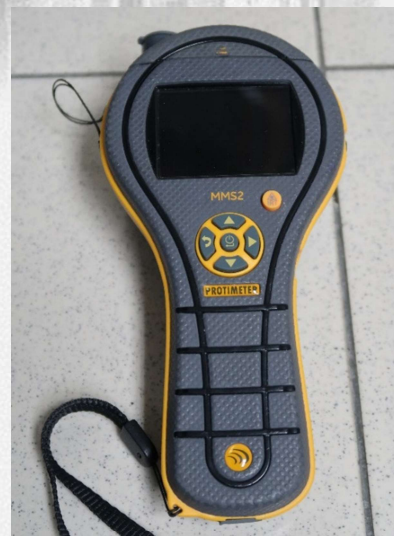
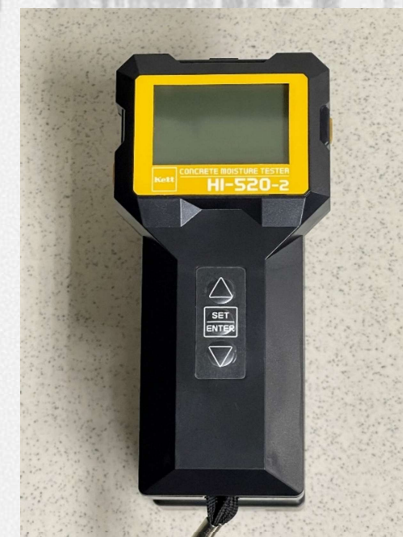
公會現有水分計

1. BLD 8800(GE 奇異)
  2. HI-520-2 (KETT)
- 上述機型各2台

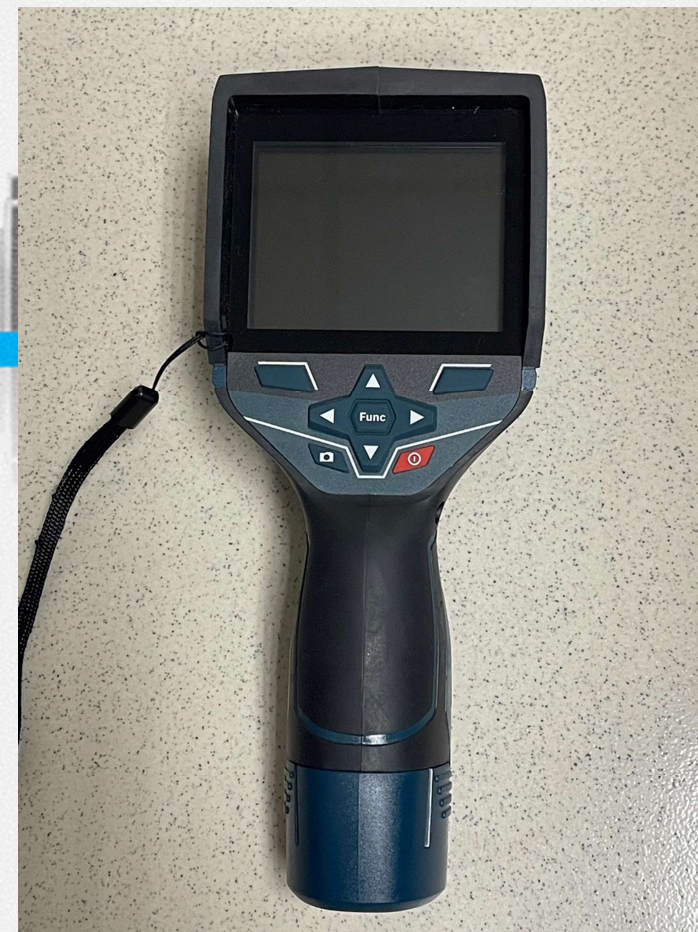
GTC 400 C(BOSCH 博世)

紅外線熱像儀

以紅外線熱像儀測定材料表面測點溫度，再以影像方式說明表面各點溫度變化與影像關係以了解結構體與水分關係。操作方法為將紅外線遙測溫度熱像分析儀之鏡頭對準待測物體在螢幕會顯現所拍攝物體因**表面溫度不同**而顯示不同顏色，表面愈冷為**深藍色**，表面較熱或溫暖則顯現**黃色、橙色、紅色**，並可標示熱點之表面溫度。經紅外線遙測溫度熱像分析儀所拍攝之照片上，由其表面溫度之差異而顯現不同溫度之顏色來比對，溫度較低處（深藍色）表示該處部**可能**有滲漏水，進而找出滲漏之位置。

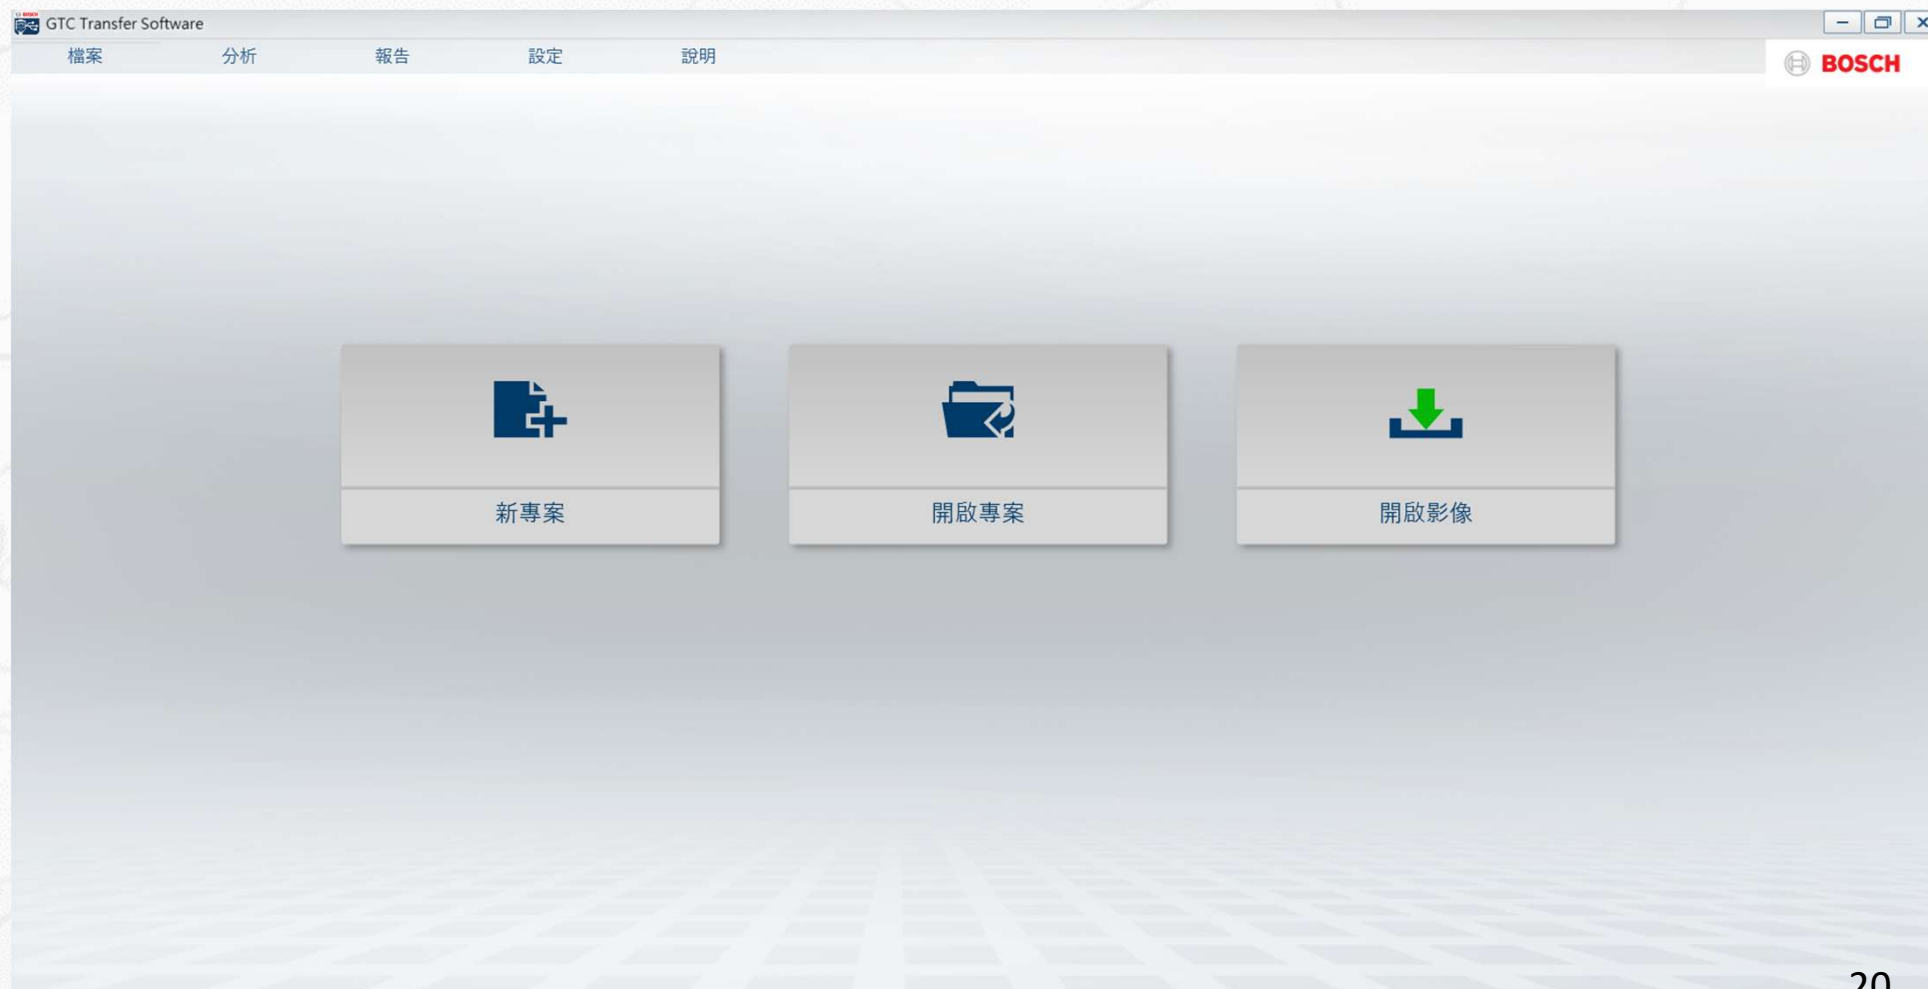
GTC Transfer Software - BoschGTC15122023\_142611.gtc

發射率 混凝土 0.94 反射溫度 23 °C

25.07.2023 15:46:07  $\epsilon = 0.94$

| 標記 | 溫度 [°C] | 發射率 | 備註 |
| CS | ~29.8 | 0.94 | |
| HS | ~34.4 | 0.94 | |
