主旨：函轉勞動部職業安全衛生署檢送「113年至115年營造業施  
工架拆除作業重大職業災害案例彙編」1份，請轉知所屬  
(會員)加強注意辦理。

主旨：檢送本署「113年至115年營造業施工架拆除作業重大職業災害案例彙編」一份，請查照。

# 113 年至 115 年營造業施工架拆除作業重大職業災害案例彙編

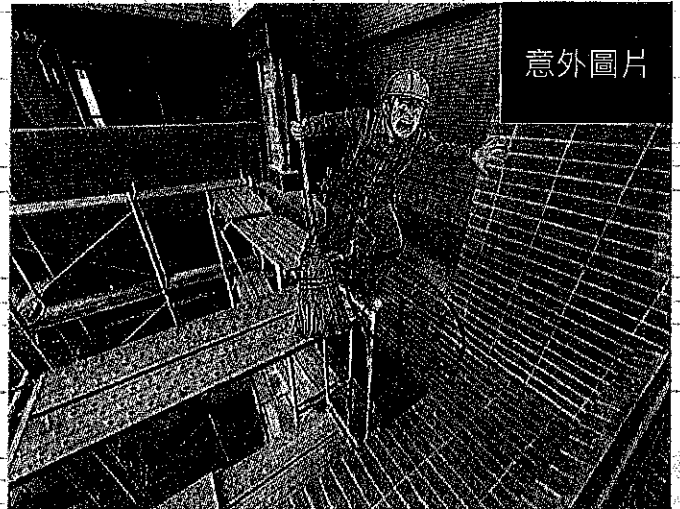
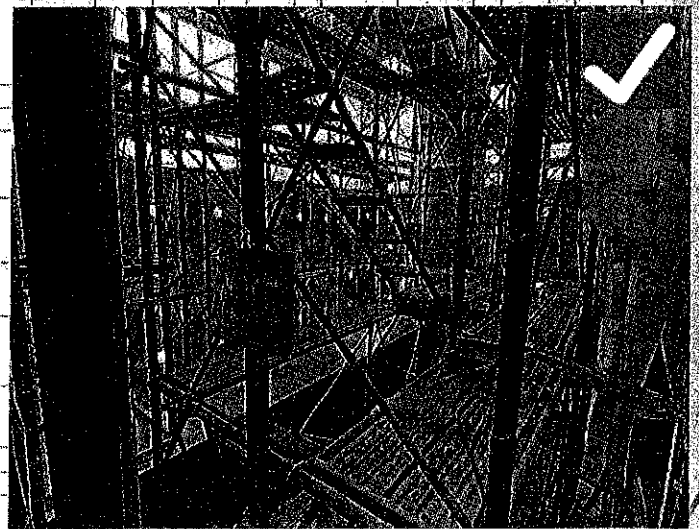
**事故經過：**113 年 2 月 27 日上午 8 時

許，營造廠派罹災者配合施工架拆除，逐層往下進行外牆及外梁之清潔作業。罹災者穿著背負式安全帶並配戴安全帽，手持掃把站在窗外 12 樓的外露梁(高度 35 公尺)上作業

時，翻落至旁邊 10 樓天井橫梁，再往橫梁內側墜落至 2 樓露台上當場死亡。

**災害原因：**開口部分未設置護蓋、安全網及設置安全母索供勞工使用安全帶等防墜設施，且施工架組配作業主管未確認現場是否已做好安全防護，也未限制其他人員進入施工區域，致罹難者自外牆與施工架間開口處墜落至 2 樓露台死亡。

1. 應落實承攬管理。
2. 開口部分應設置護欄、護蓋或安全網，若因作業需求臨時將其開啟或拆除，應設置安全母索等防墜設施，供勞工使用安全帶。
3. 進行施工架拆除作業時施工架組配作業主管應確認安全衛生設備及措施之有效狀況，且管制其他人員不得進入作業。

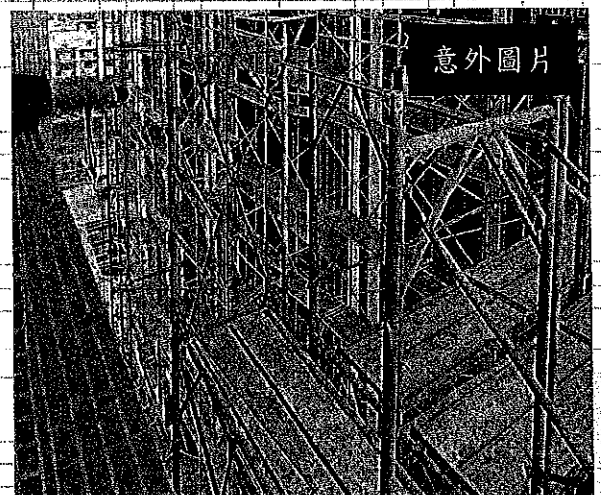
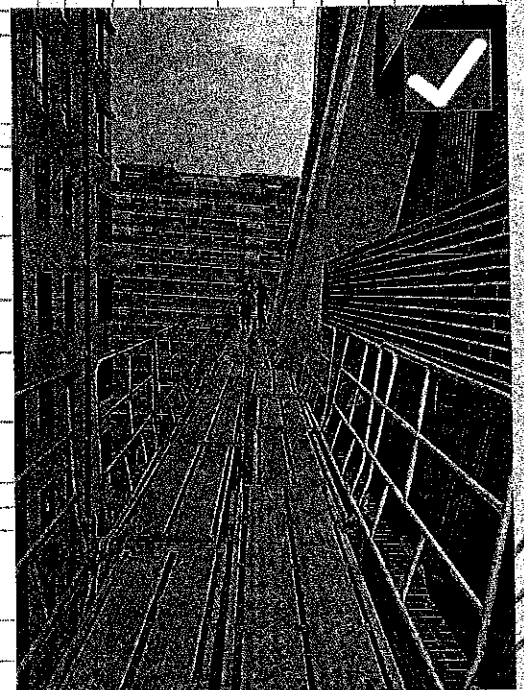
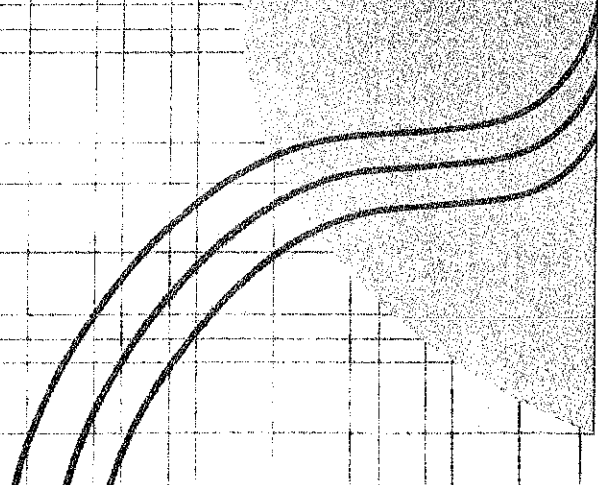
**事故經過：**113 年 2 月 29 日上午 10 時 30 分

許，再承攬人所僱勞工(含罹災者)等 7 人於 6 樓外牆施工架進行拆除作業，罹災者等 7 人皆有配戴安全帽及背負式安全帶，施工架之交叉拉桿、下拉桿、防墜網等防護設備已先拆除，施工架亦未設置安全母索，作業過程中罹災者自施工架開口處墜落

至 2 樓地面（墜落高度約 15 公尺），送醫急救後於同日不治死亡。

**災害原因：**施工架工作臺未設置護欄、安全網、安全帶等防護設備，亦未使勞工確實使用安全帶，且施工架組配作業主管未於作業現場指揮勞工作業並確實監督勞工使用個人防護具，致勞工自 6 樓外牆施工架開口墜落至 2 樓地面死亡。

1. 應落實承攬管理。
2. 應訂定墜落災害防止計畫。
3. 應於施工規劃階段實施風險評估。
4. 開口部分應設置護欄、護蓋或安全網，若因作業需求臨時將其開啟或拆除，應設置安全母索等防墜設施，供勞工使用安全帶。
5. 施工架組配作業主管應於現場監督管理施工架拆除作

業，及實施檢點。

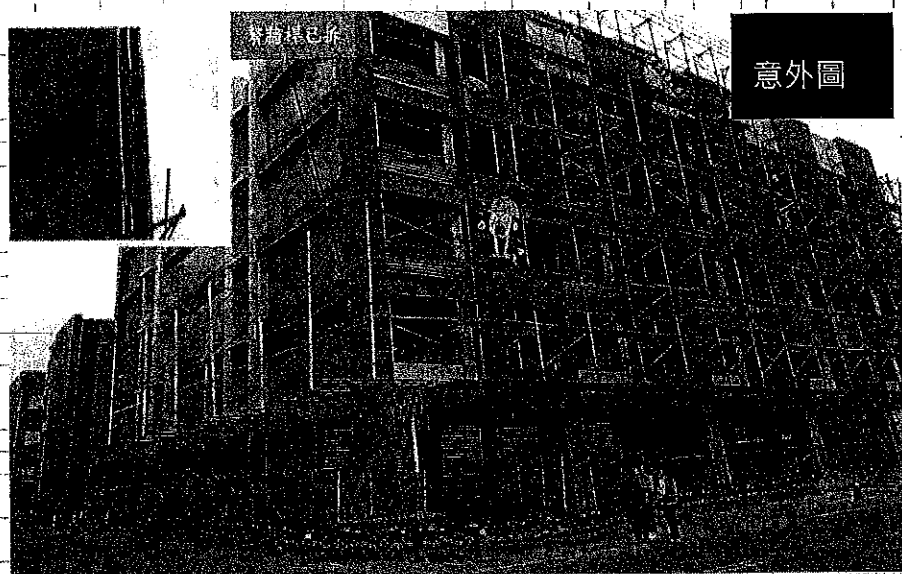
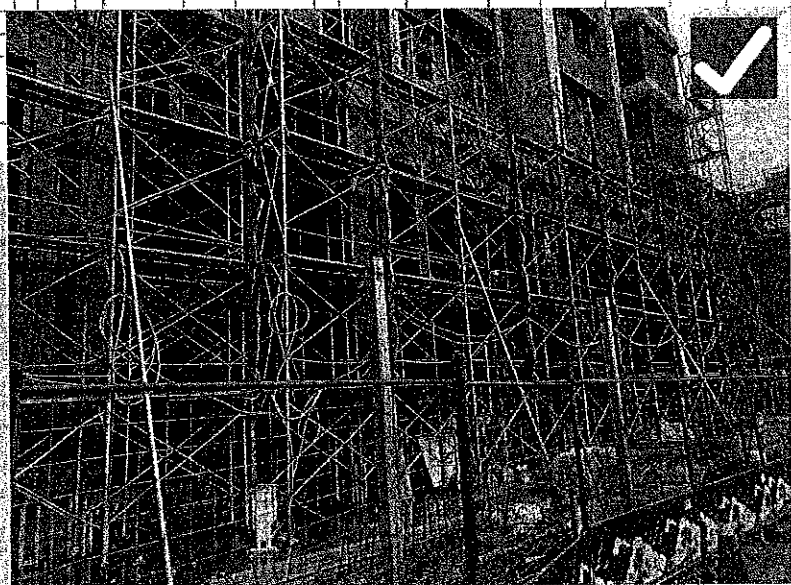
意外圖

**事故經過：** 113 年 3 月 6

日下午 3 時左右，施工架拆

架人員於高度約 7 公尺遮斷

板上之第 2 層施工架工作臺

上拆除施工架作業時，配合

補磚作業的罹災者要進入室

內拿取磁磚材料時，自施工

架外側墜落到地面，送醫急救後於同日不治死亡。

**災害原因：** 外牆施工架外側開口未設置護欄、安全網、安全帶等防護設備，且施工架組配作業主管未確認施工架安全衛生設施之有效狀況，管制其他人員進入，致勞工自外牆施工架外側開口墜落至地面致死。

1. 應落實承攬管理。
2. 應訂定墜落災害防止計畫。
3. 開口部分應設置護欄、護蓋或安全網，若因作業需求臨時將其開啟或拆除，應設置安全母索等防墜設施，供勞工使用安全帶。

- 4) 應指派施工架組配作業主管於作業現場確認安全衛生設備及措施之有效狀況前，應管制勞工或其他人員不得進入作業。

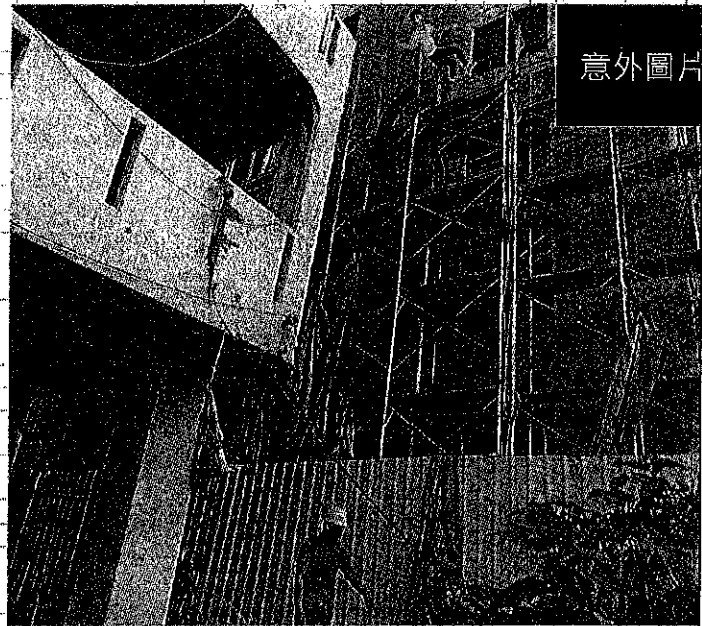
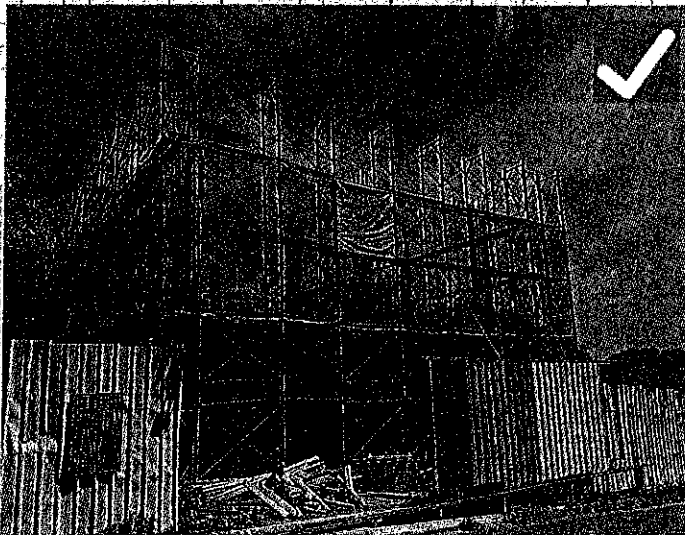
意外圖片

**事故經過：**113年9月9日下午5時50分許，罹災者與其他12名勞工到工地進行三角架拆除及施工架組立作業，事故當時罹災者在外牆第5層施工架上(距地面高8.5公尺)負責接收並搬運施工架材料作業時，因接取交叉拉桿後彎腰將材料放置於施工架踏板上時重心不穩，從施工架開口部分墜落地面，送醫急救後不治死亡。

**災害原因：**施工架工作臺工作場所未設置護欄、安全網、安全帶等防護設備，亦未使勞工確實使用安全帽，致罹難者自施工架上墜落至地面致死。

1. 應落實承攬管理。
2. 應訂定墜落災害防止計畫。
3. 應於施工規劃階段實施風險評估。
4. 開口部分應設置護欄、護蓋或安全網，若因作業需求臨時將其開啟或拆

除，應設置安全母索等防墜設施，供勞工使用安全帶。

5. 應提供適當安全帽，並使其正確戴用。

6. 進行施工架拆除作業時施工架組配作業主管應確認安全衛生設備及措施之有效狀況，且管制其他人員不得進入作業。

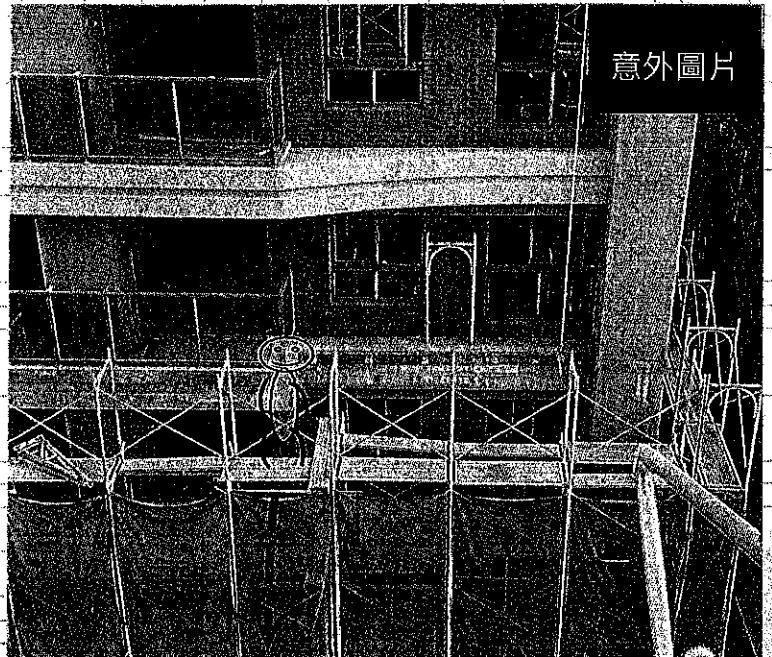
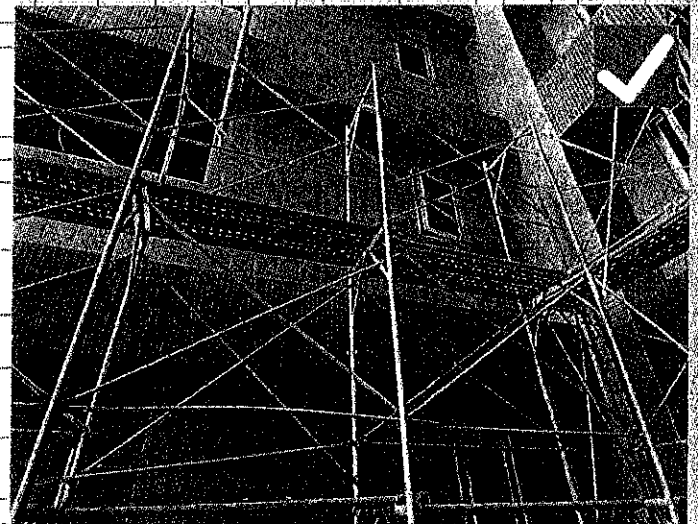
**事故經過：** 113 年 10 月 18 日

下午 4 時許罹災者於 9 樓外牆施工

架上進行拆除作業，未配戴安全帶

之罹災者使用手持研磨機切除剩下

的固定螺栓時，自施工架外墜落至

下方地面(高度約 24.1 公尺)，送醫

急救後不治死亡。

**災害原因：** 開口部分未設置護蓋、安全網及未使勞工使用安全帶等防墜設備，致罹

難者自 9 樓外牆施工架墜落至下方地面致死。

1. 應落實承攬管理。

2. 應訂定墜落災害防止計畫。

3. 開口部分應設置護欄、護蓋或安全網。

若因作業需求臨時將其開啟或拆除，應

設置安全母索等防墜設施，供勞工使用

安全帶。

4. 施工架組配作業主管應於現場監督管理施工架拆除作業，及實施檢點。

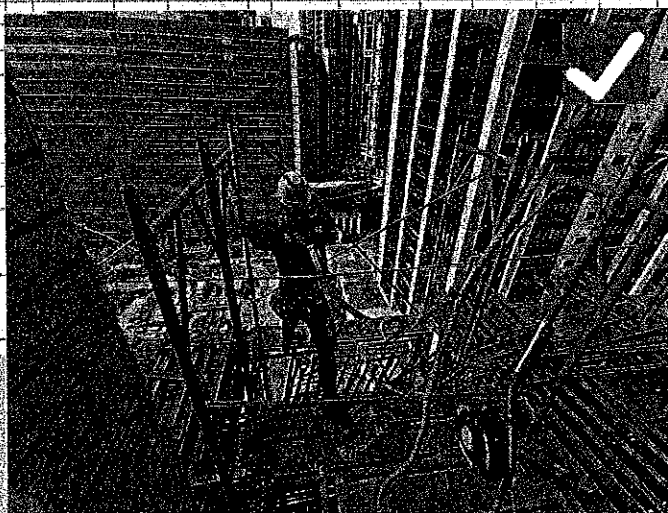
**事故經過：**113年12月6日上午11時15分許，罹災者在13樓外牆施工架上從事施工架拆除作業時，自施工架上墜落至中庭泳池旁平台，經送醫後不治死亡。

**災害原因：**使勞工從事外牆施工架拆除作業，未於現場指派施工架

組配作業主管，未有安全上下設備，且罹災者未確實穿戴背負式安全帶及安全帽，致罹災者於13樓外牆施工架作業時自施工架外側墜落至1樓中庭地面致死。

1. 應落實承攬管理。
2. 應訂定墜落災害防止計畫。
3. 應於施工規劃階段實施風險評估。
4. 開口部分應設置安全母索、捲揚式防墜器等防墜設施，供勞工使用安全帶。
5. 應提供適當安全帽，並使其正確戴用。
6. 應指派施工架組配作業主管於現場監督管理施工架拆除作業，及實施檢點。

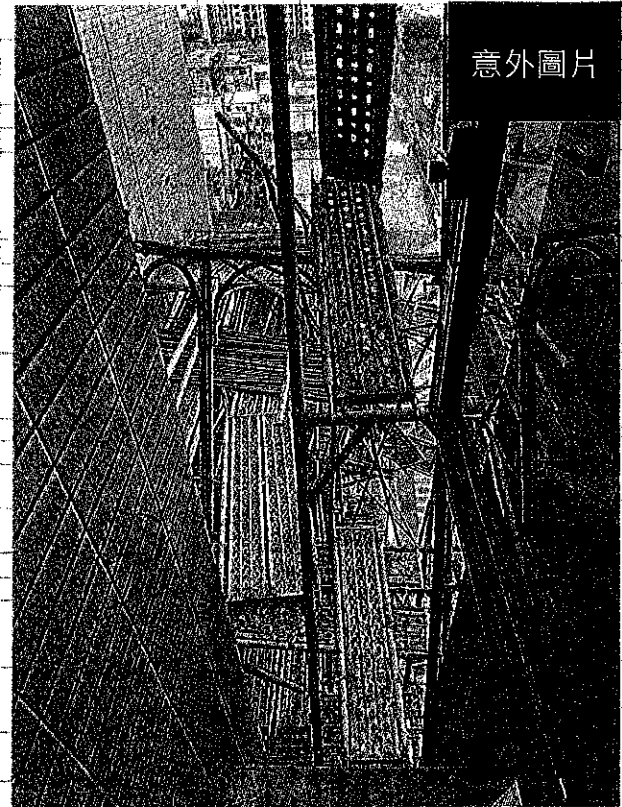
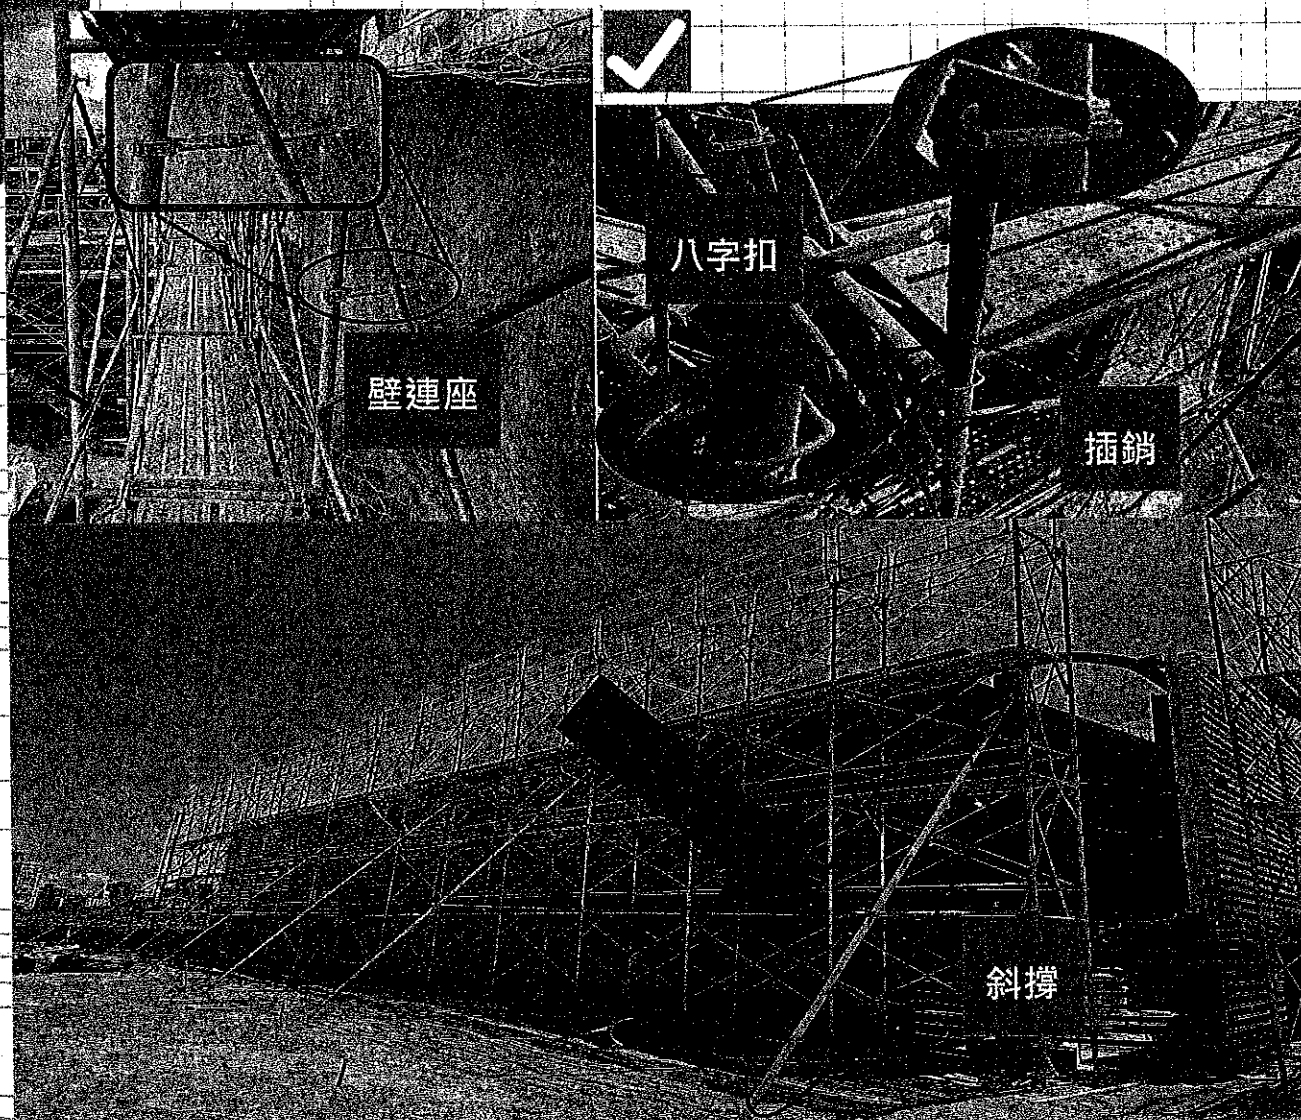
**事故經過：**114年5月23日上午8時50分許，3名勞工在14樓至15樓從事施工架拆除作業，另1名勞工在1樓進行物料整理。拆除過程中，施工架突自A棟15樓至13樓倒塌，造成2名勞工隨倒塌施工架墜落至1樓當場死亡；另1名勞工隨倒塌施工架墜落至13樓施工架受傷。同時，在1樓的勞工被倒塌施工架砸傷，受傷的2名勞工經分別送醫後皆已出院。

**災害原因：**使勞工從事施工架拆除作業，未採取有效防止施工架倒塌之安全措施，致施工架自15樓至13樓間倒塌，造成2名勞工墜落至1樓死亡、1名勞工墜落至13樓受傷及1名勞工遭倒塌施工架砸傷。

1. 應落實承攬管理。
2. 應於施工規劃階段實施風險評估。
3. 施工架應在適當之垂直、水平距離處與構造物妥實連接且局部拆除繫牆桿、壁連座等連接設時，採取補強或其他適當安全設施，以維持穩定。
4. 對於鋼管施工架之設置，構件之連接部分或交叉部分，應以適當之金屬附屬配件確實連接固定，並以適當之斜撐材補強。

5. 施工架組配作業主管應於現場監督管理施工架拆除作業，及實施檢點。

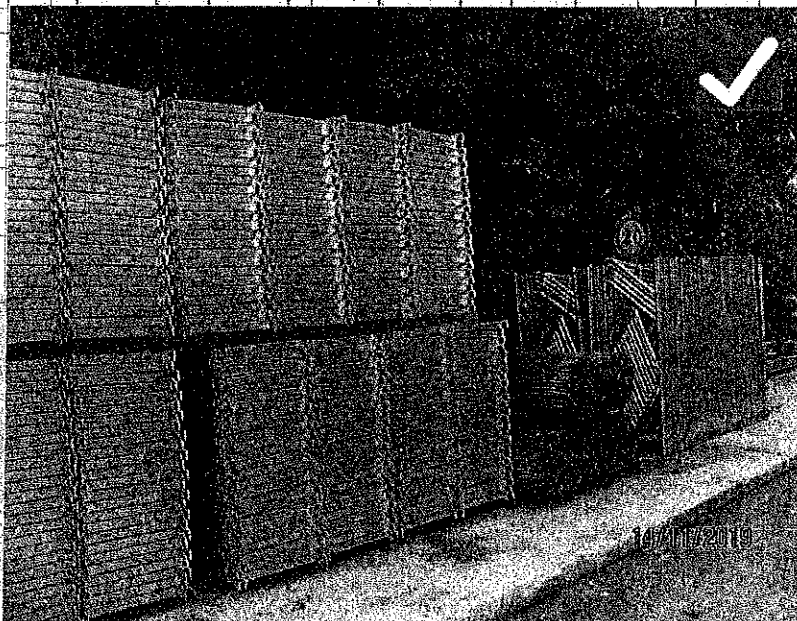
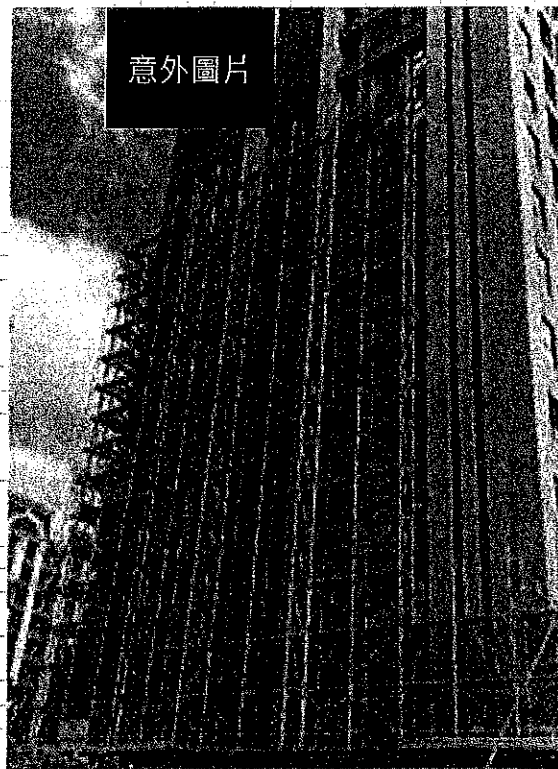
意外圖片

**事故經過：** 114 年 9 月 15 日上午 11 時許，罹災者在 1 樓整理施工架材料時，因 9 樓施工架拆除後的交叉拉桿未確實固定，又遭上方作業人員不慎踢落，致罹災者遭飛落的交叉拉桿貫穿安全帽擊傷頭部，送醫急救後不治死亡。

**災害原因：** 使勞工從事施工架整料作業，未確實固定施工架拆除後之交叉拉桿，致交叉拉桿自高處飛落，罹難者遭飛落之交叉拉桿貫穿安全帽擊傷頭部致死。

1. 應落實承攬管理。
2. 施工架拆除後之材料應予妥善整理固定。
3. 進行施工架拆除作業時施工架組配作業主管應確認安全衛生設備及措施之有效狀況，且管制其他人員不得進

入作業，及實施檢點。

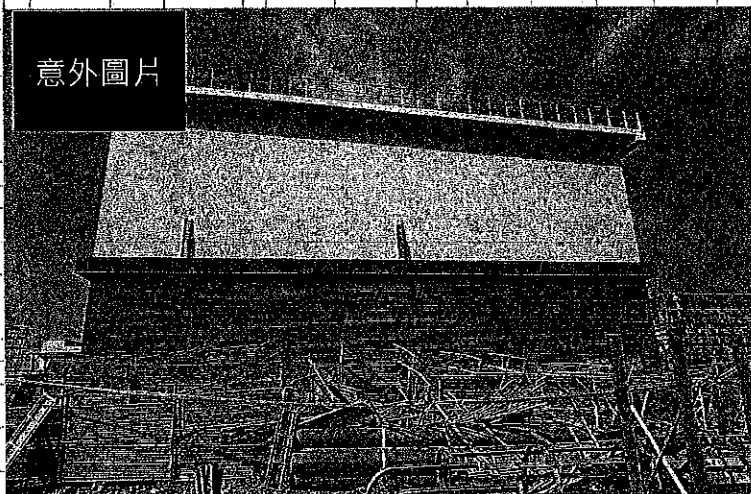
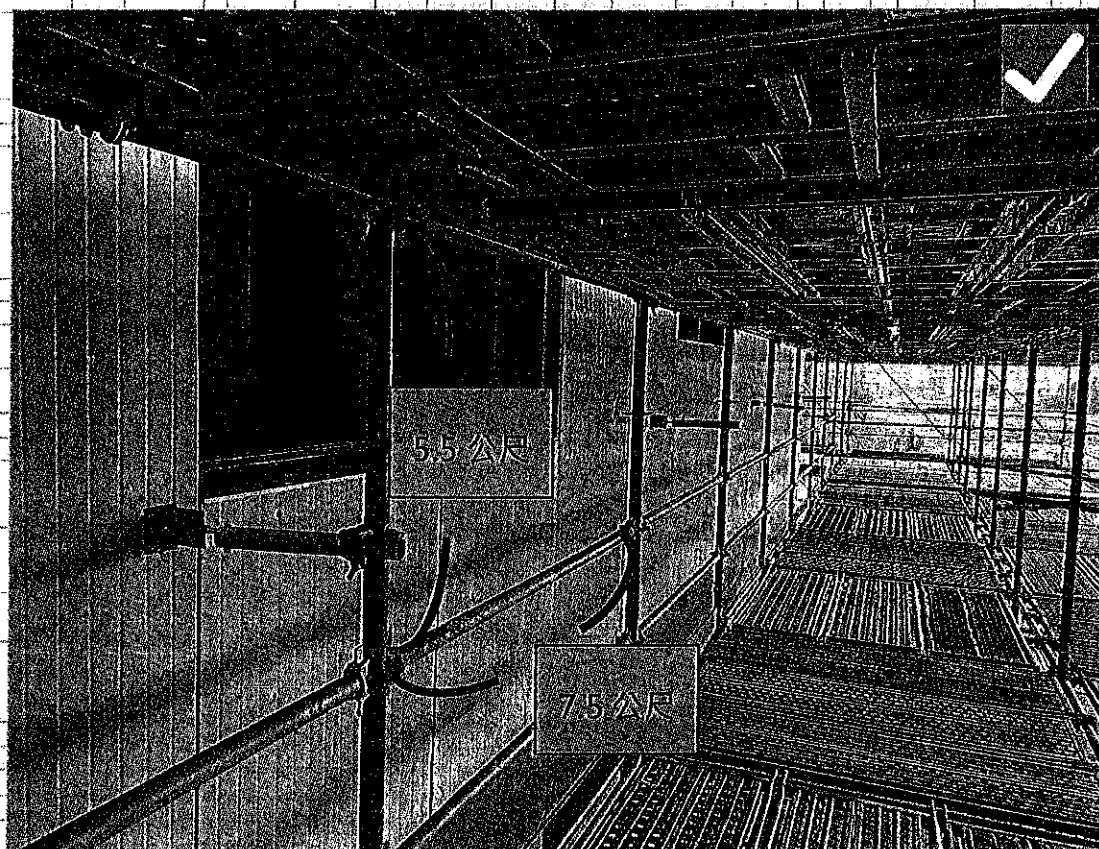
意外圖片

**事故經過：** 115 年 2 月 14

日上午 11 時 15 分許，工地進行外牆施工架拆除作業，並配合外牆施工架壁連座拆除後之外牆磁磚補磚作業。當日施工架拆除作業係由上而下逐層拆

除，並將拆除後的材料集中堆放於施工架踏板上，準備配合移動式起重機進行吊掛作業移除。作業過程中，勞工拆除最後一處固定施工架的壁連座時，因施工架部分支撐已被拆除，導致整組外牆施工架突然向外傾倒。現場部分人員及時跳至建築物外側梁柱處避難，但仍有 3 名勞工因閃避不及，隨倒塌的施工架墜落至地面。事故發生後，現場人員立即通報救護車，將受傷勞工送醫治療。

**災害原因：** 使勞工從事外牆施工架拆除作業，未採取防止施工架倒塌之必要安全措施，致施工架拆除過程中整體向外倒塌，造成 3 名勞工隨施工架墜落地面受傷。

1. 應落實承攬管理。
2. 應於施工規劃階段實施風險評估。
3. 為維持施工架之穩定，施工架應與構造物妥實連接，其垂直方向不超過 5.5 公尺；

水平方向不超過 7.5 公尺，對於因作業需要而局部拆除繫牆桿、壁連座等連接設施時，應採取補強或其他適當安全設施，以維持穩定。

4. 施工架組配作業主管應於現場監督管理施工架拆除作業，及實施檢點。

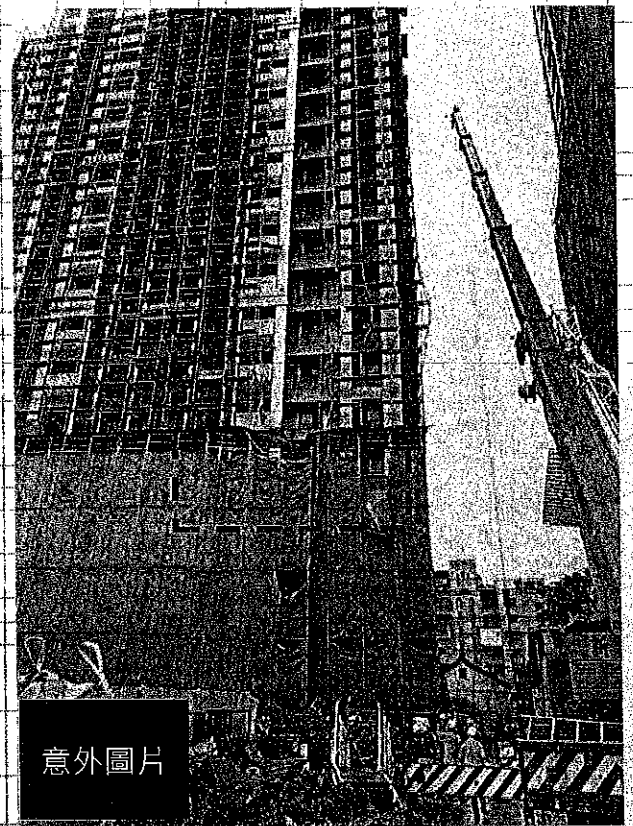
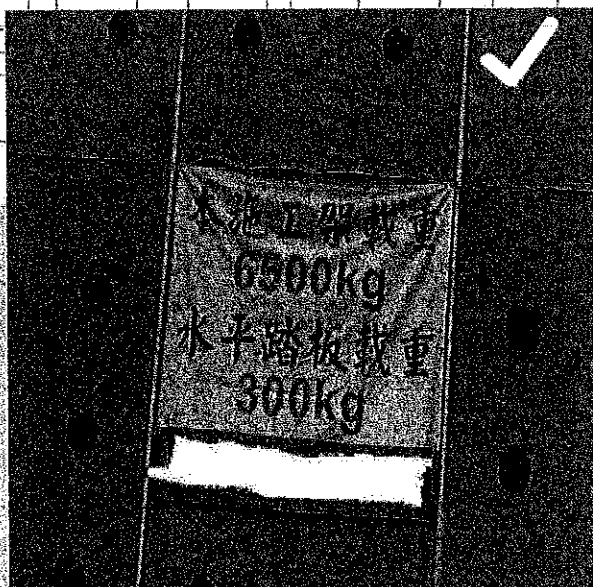
意外圖片

**事故經過：**115年5月14日上午8時30分左右

，屋主兼施工架組配作業主管為確認A棟17樓

外牆施工架吊料作業環境，指派2名勞工前往查

看。其中一個勞工踩上17樓施工架時，施工架疑

似因5至17樓堆放施工架物料過重而倒塌，其隨

施工架從17樓墜落至1樓地面受傷，送醫後住院

觀察。當時正在1樓整理施工架物料的罹難者

也遭倒塌的施工架壓住掩埋，送醫後不治死亡。

**災害原因：**施工架吊料作業前未充分評估施工架

承載能力，且施工架物料堆放管理不當，未避免超載，導致施工架倒塌，造成1名勞

工隨施工架墜落地面受傷，另1名勞工遭倒塌施工架壓住掩埋死亡。

1. 應落實承攬管理。
2. 對於高度7公尺以上且面積達330平方公尺之施工架之拆除，應依施工圖說及強度計算書執行。

3. 施工架上之載重限制應於明顯易見之處

明確標示，並規定不得超過其荷重限制及應

避免發生不均衡現象。

4. 施工架組配作業主管應於現場監督管理施工架拆除作業，及實施檢點。

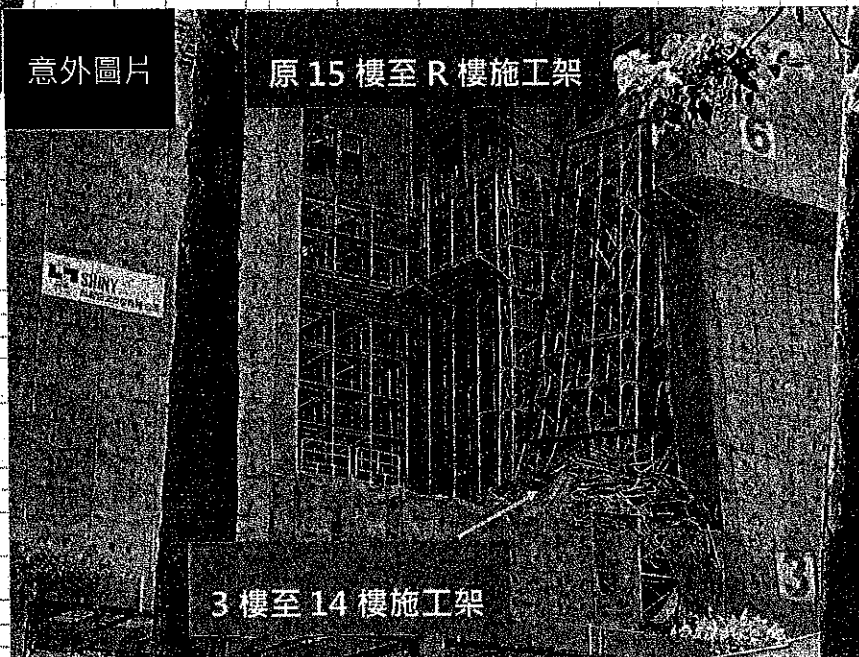
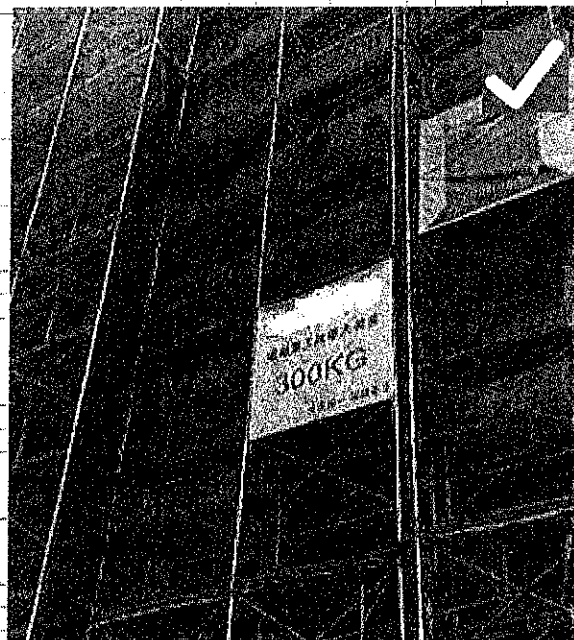
意外圖片

事故經過： 114 年

4 月 21 日上午，公司

指派 2 名印尼籍移工

配合施工架拆除作

業。事發前，2 人在 6

樓外牆施工架上搬運

及堆放施工架材料。

上午 8 時 30 分許，西側露臺區西南側施工架突然大規模倒塌，其中 1 名移工遭倒塌的施工架壓住並掩埋。現場以移動式起重機及人工方式清除倒塌的施工架，至翌日凌晨 1 時 52 分才發現罹災者，惟已明顯死亡。

**災害原因：**施工架上物料堆置加載過大，超過容許範圍，致施工架桿件過載造成破壞而倒崩塌，造成罹難者遭倒塌施工架壓住掩埋死亡。

1. 應落實承攬管理。
2. 對於高度 7 公尺以上且面積達 330 平方公尺之施工架之拆除，應依施工圖說及強度計算書執行。
3. 施工架上之載重限制應於明顯易見之處明確標示，並規定不得超過其荷重限制及應

避免發生不均衡現象。

4. 施工架組配作業主管應於現場監督管理施工架拆除作業，及實施檢點。
