## 內政部國土管理署 函

主旨：職業安全衛生署將今(113)年訂為「營造業墜落打擊年」，針對建築工程屋頂、電梯井、管道間、臨時開口、施工架等易造成墜落災害部分，採取提升檢查、裁罰及停工等措施，請貴會共同協助推動「營造業墜落打擊年」減災工作，請查照。

# 我國113年墜落打擊重點措施

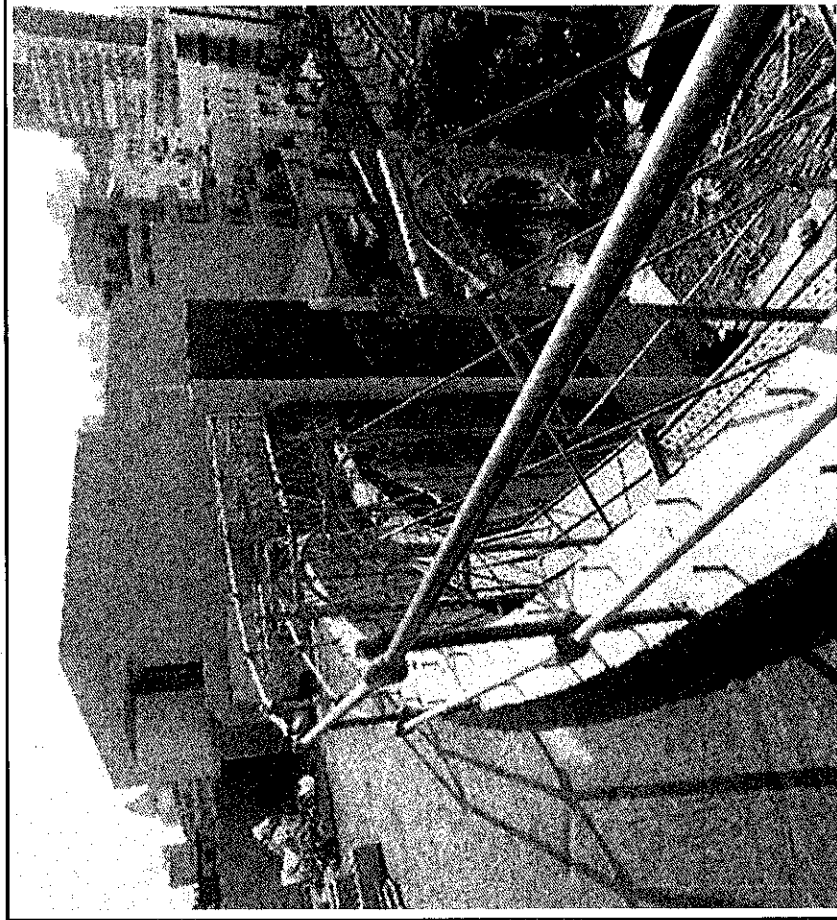
屋頂防墜設施合格照片(設置臨時性護欄)

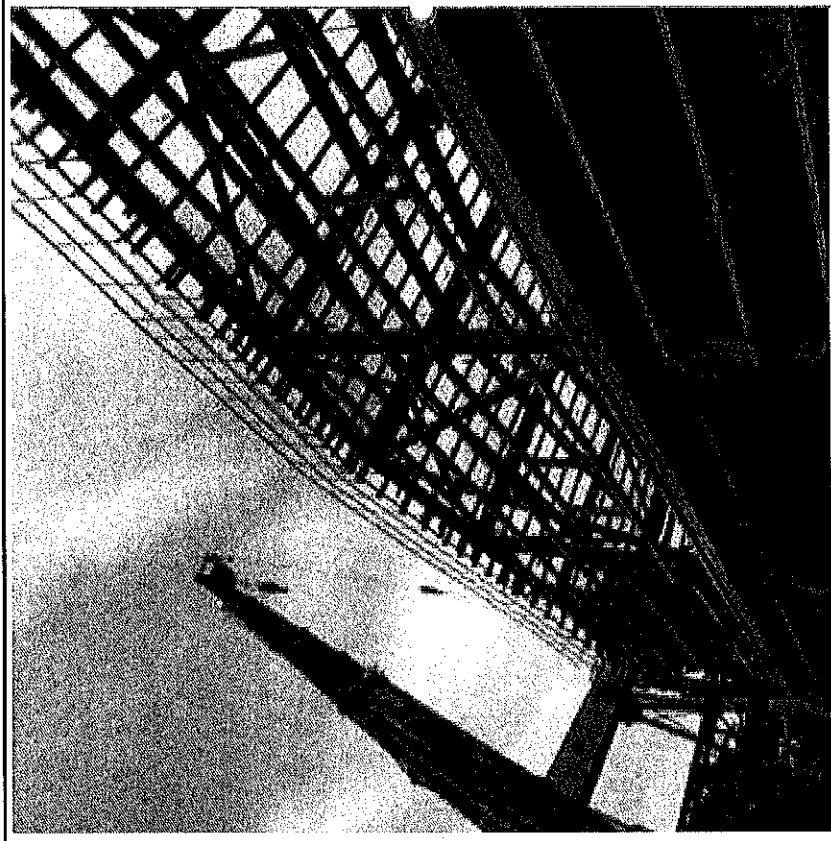
屋頂防墜設施合格照片(廠房屋頂設置永久性欄杆)

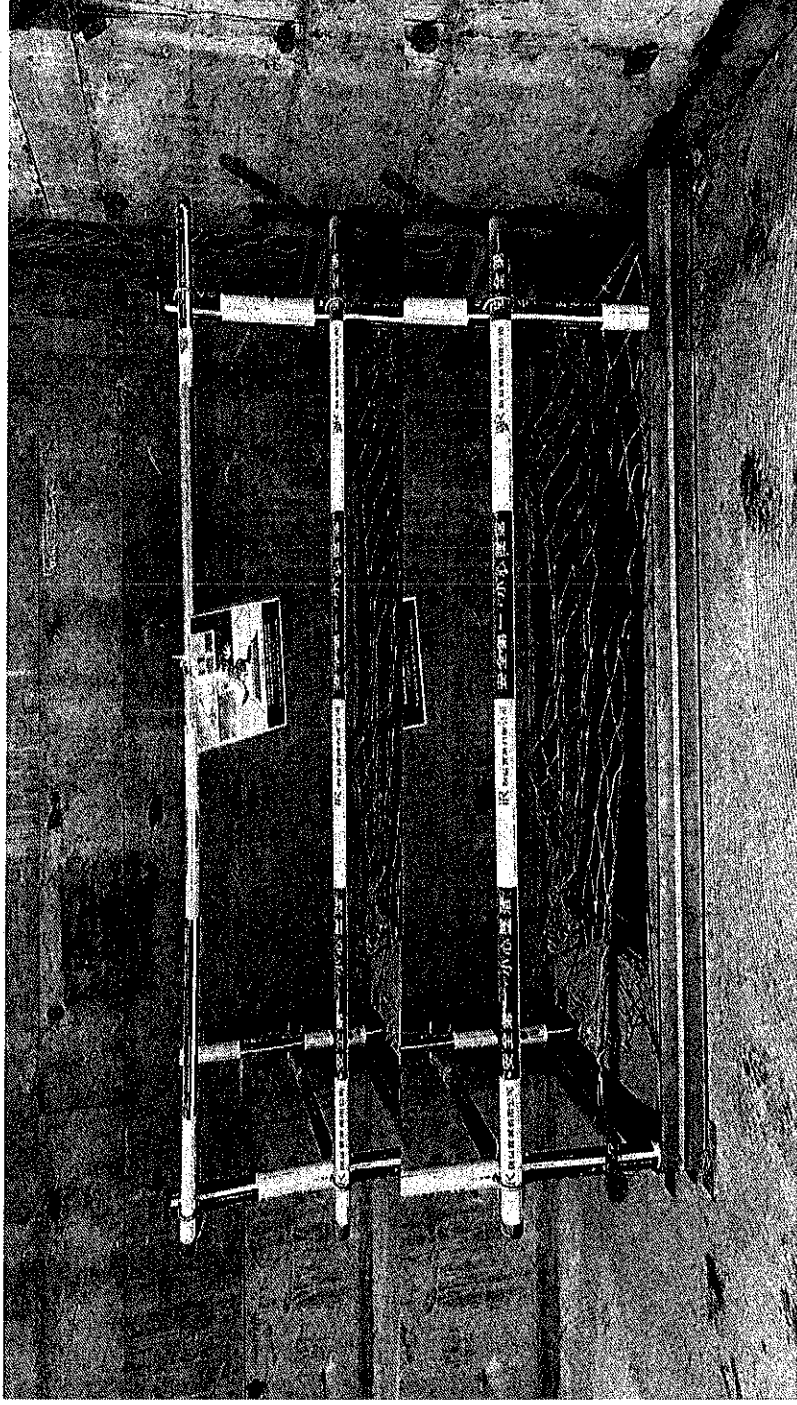
## 2.管道間防墜設施照片

管道間防墜設施合格照片(設置合格護欄)

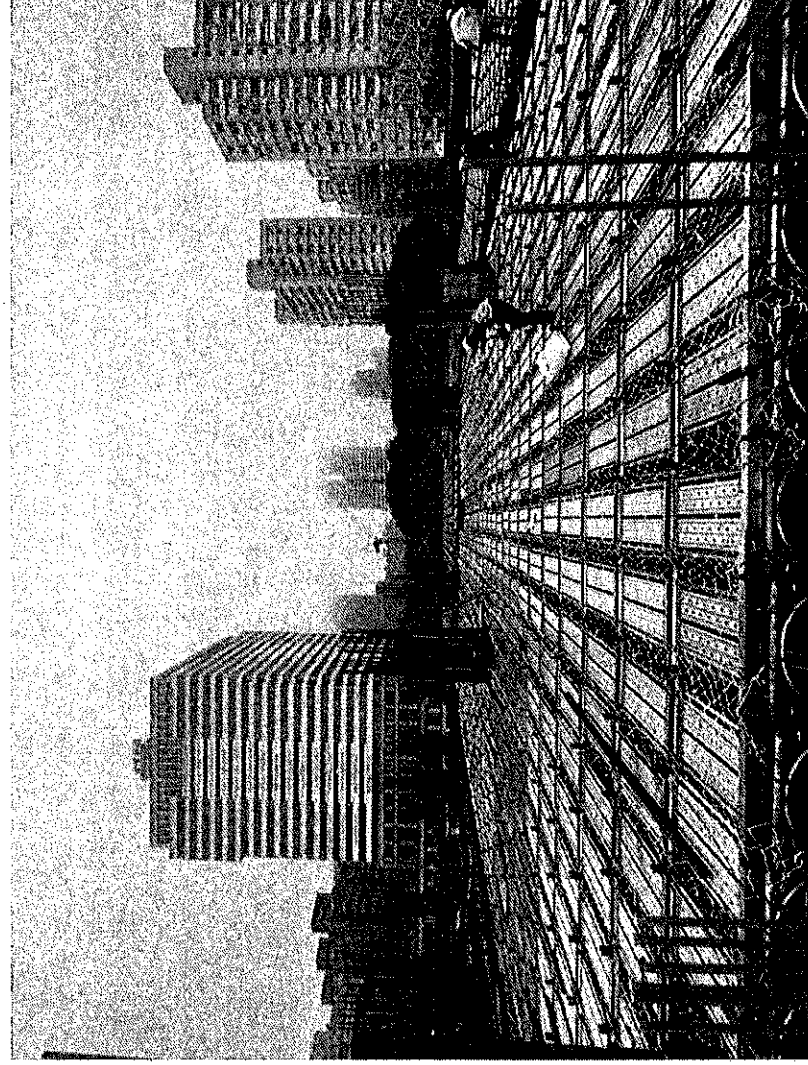
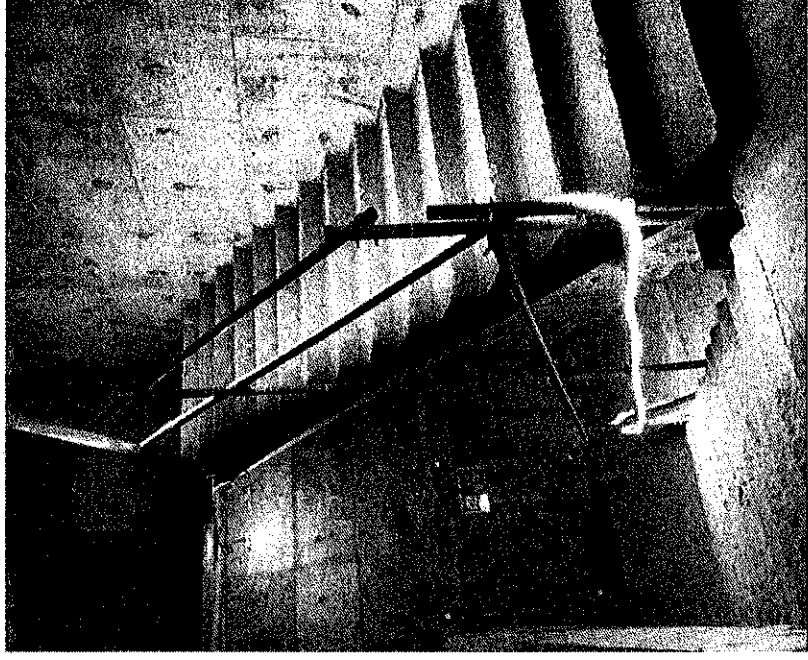
## 3. 臨時開口等防墜設施照片

臨時開口防墜設施合格照片(設置合格護欄、安全網)

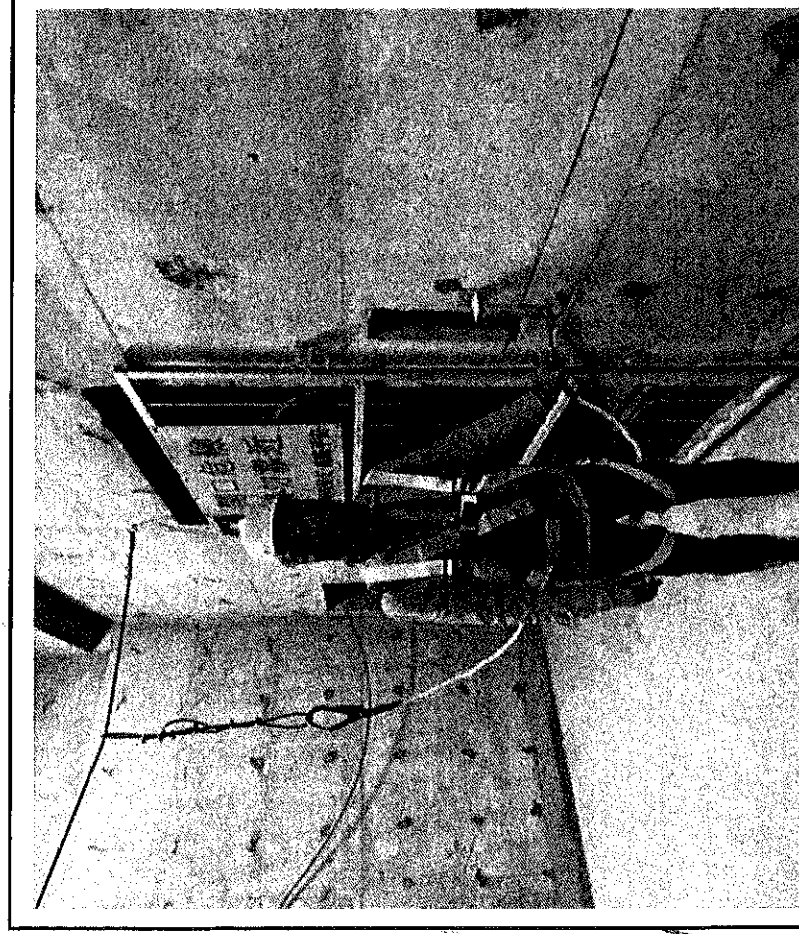
電梯直井防墜設施合格照片(設置柵門、上鎖及防止墜落之警告標示)

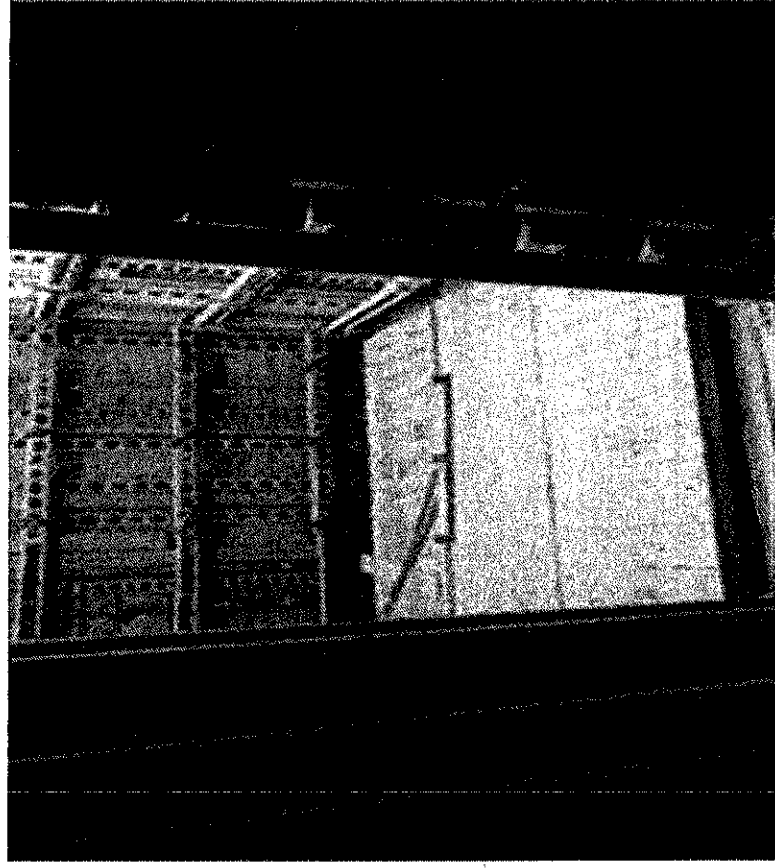
電梯直井防墜設施合格照片(電梯直井設置適當工作臺)

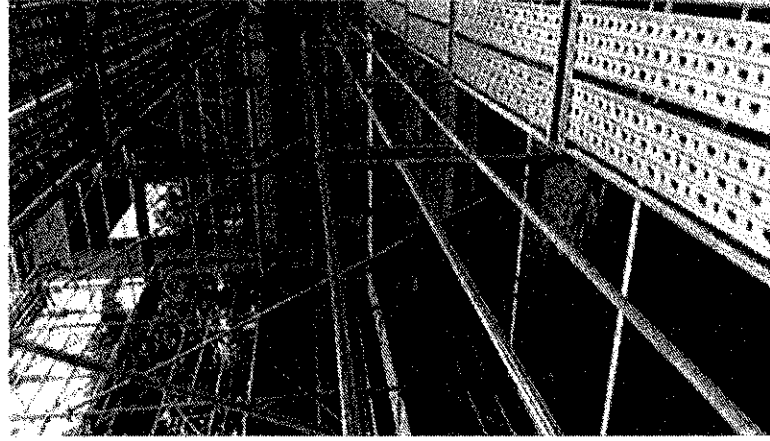
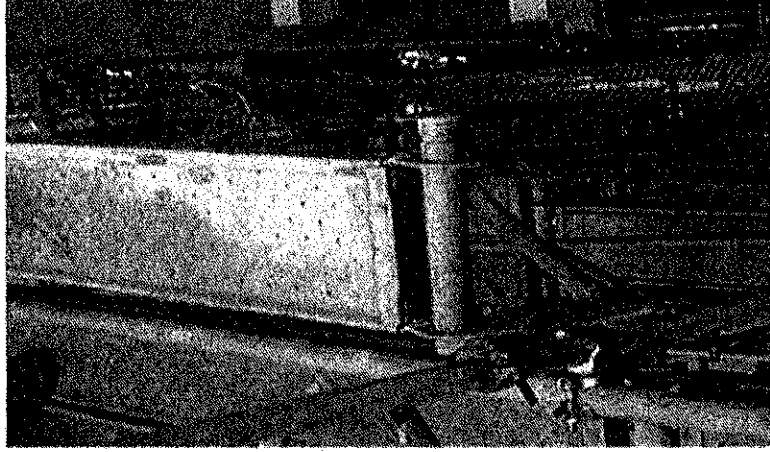
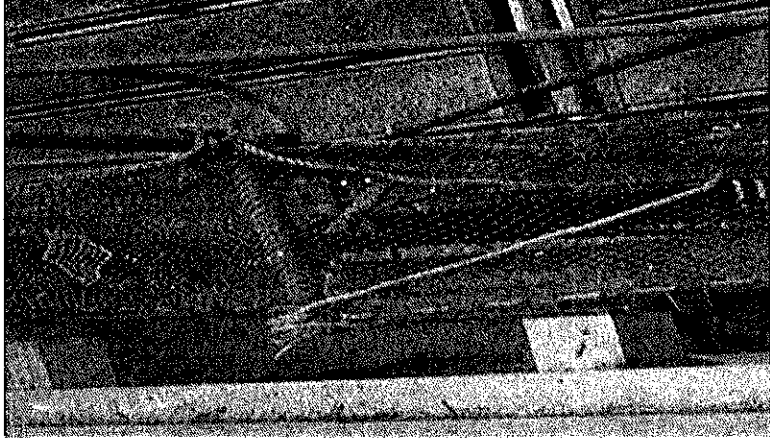
## 5. 施工架防墜設施照片

施工架防墜設施合格照片(高度2公尺以上之施工架工作臺與構造物間之開口寬度超過20公分時，拆除前應依風險控制之先後順序規劃，採取內側水平構件、補助踏板或長條型防墜網等墜落防止設備。)
