# 都市建築開挖風險評估： 3D數值模擬實務案例分享

主講者：張偉哲 助理教授  
中國科技大學 土木與防災系

簡報日期：2025.08.21

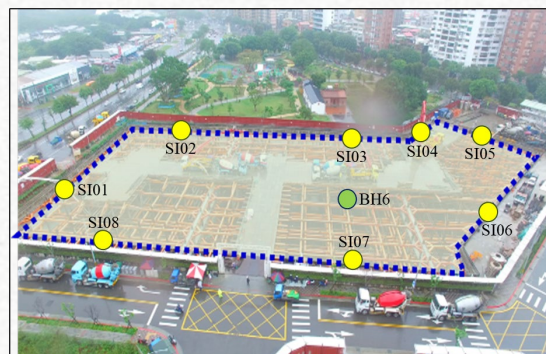
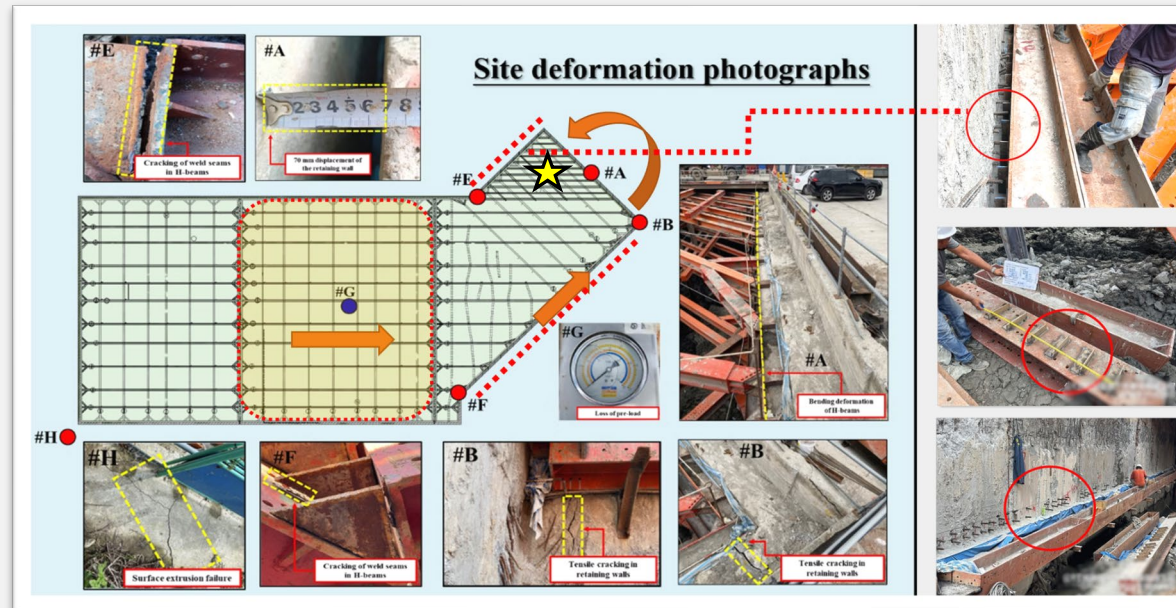
壁體SI-01傾斜監測數據

➤ 開挖過程中出現無法預期的非規律性變形，異常現象包括：

**#A區**：擋土壁向內推擠，最大變形量達72 mm，側向土壓顯著增加。

**#B區**：擋土壁拉裂，壁體拉力超過設計極限，結構完整性受損。

**#E、#F區**：水平支撐焊道破壞，支撐系統失效，無法有效分散土壓力。

**#G區**：土壓計讀數歸零，預壓力消失，被動土壓力釋放，圍苓支撐減弱。

**#H區**：工作鋪面出現裂縫，疑似下方地盤沉陷或土體流動。
