社團法人新北市建築師公會 111年度鑑定研討會

鑑定報告書的基本架構

報告人：江星仁 建築師 2022.8.25

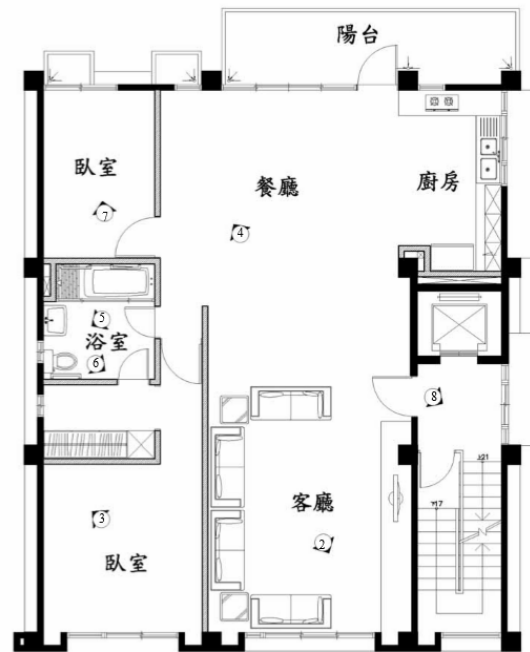
- 1.請申請單位提供使用執照圖。
- 2.請申請單位提供室內裝修設計圖。
- 3.鑑定人依現況繪製，平面完成圖應以雙線繪製，畫出門、窗位置，並標註各室內房間名稱及其裝修材料，**顯示建築師之專業度。**

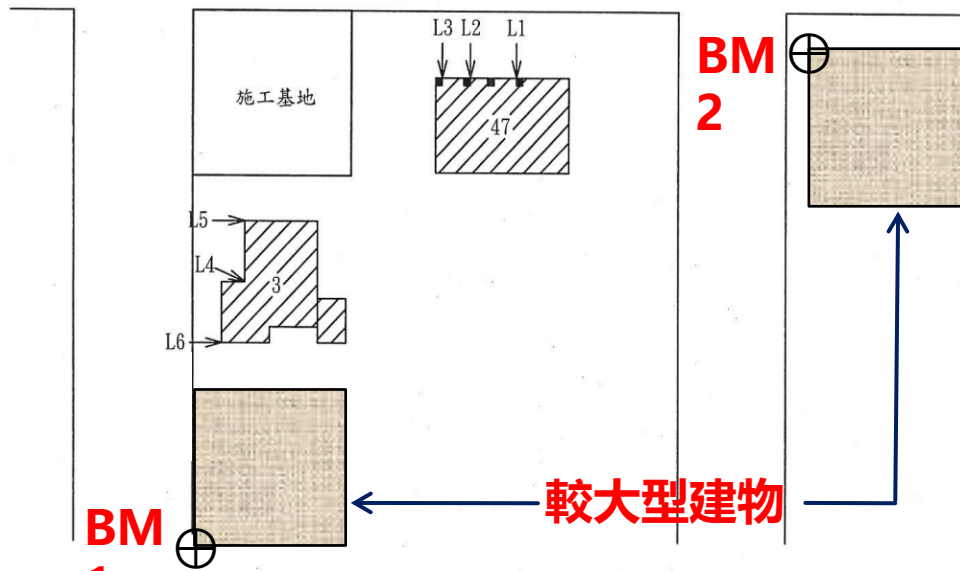
⊕ 水平測量參考點(BM) 水準測量測向位置平面示意圖

- ◇申請單位新建工地。
- ◇鑑定標的物。
- ◇水平測參考點(至少2點)。
- ◇水平測點選定。

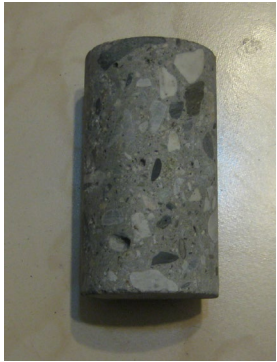
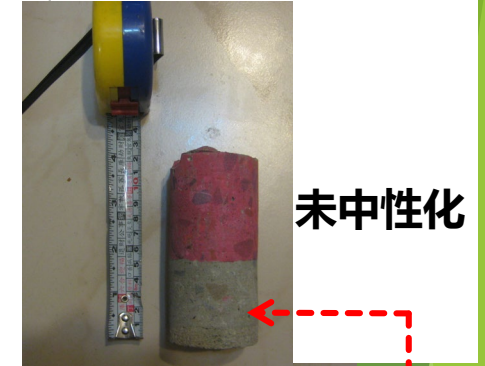
混凝土中性化深度，(原來顏色)愈深愈不好

- 混凝土鑽心試體於現場表面陰乾後，應立即進行**中性化深度試驗**，試驗方法為在濃度70%的乙醇溶液中加入1%的酚酞指示劑，噴灑於鑽心試體表面上，然後看顏色的變化來決定混凝土內的中性化變化。酚酞是一種**酸鹼指示劑**，pH值大於9.2以上時會由無色轉為**紅色（鹼性）**，因此試體未中性化時會呈紅色，以此可以分辨混凝土是否已出現中性化。

中性化深度量測時**須扣除粉刷表層厚度**。
