新北市建築師公會109年度鑑定作業精進研討會

海砂屋鑑定與價值減損之判斷

報告人：江星仁 建築師

109年10月12日

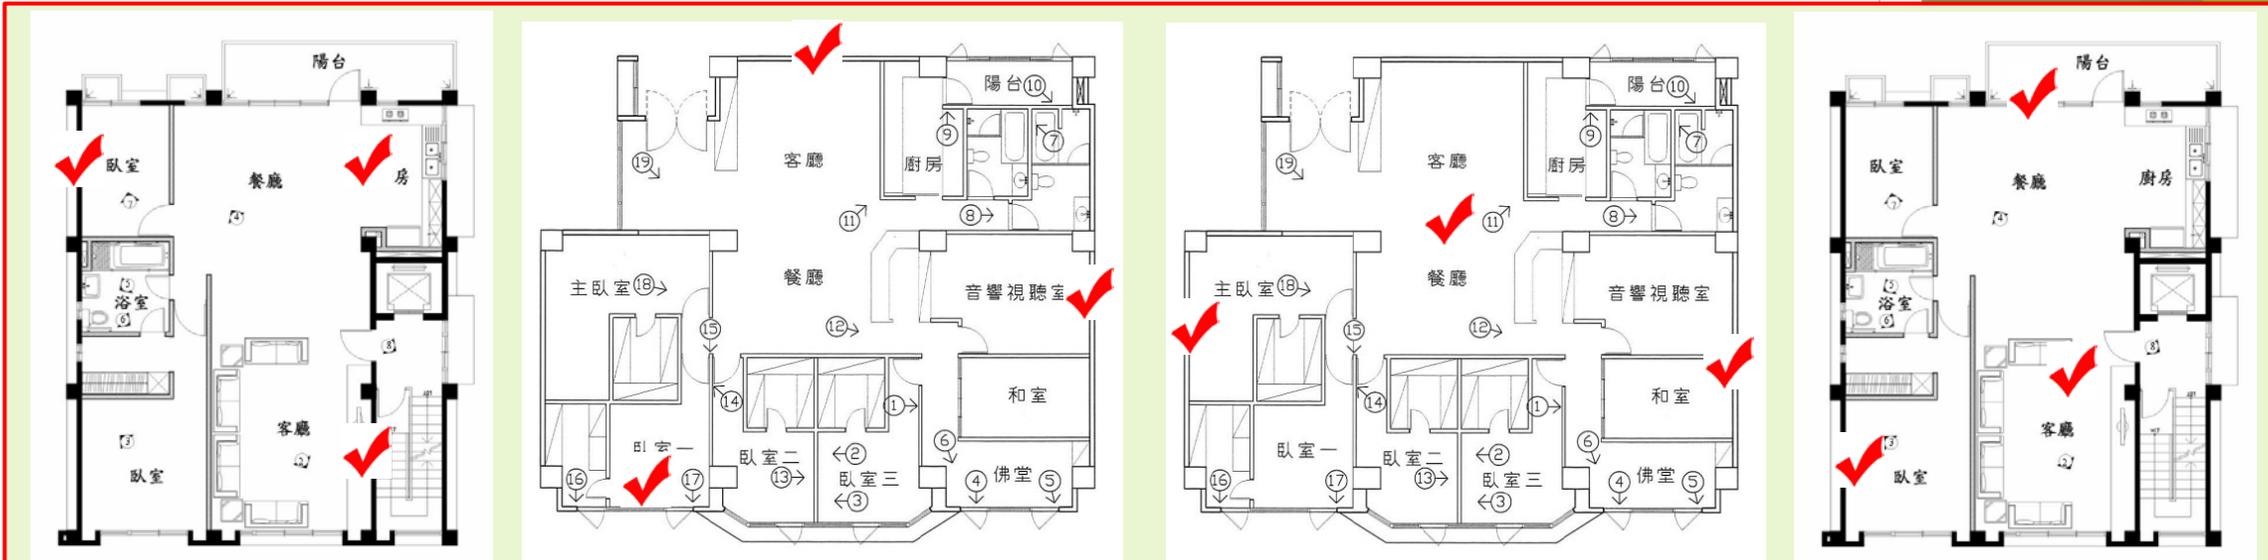
混凝土鑽心取樣位置，需選應力較小處 (如樑之中間段或小樑)

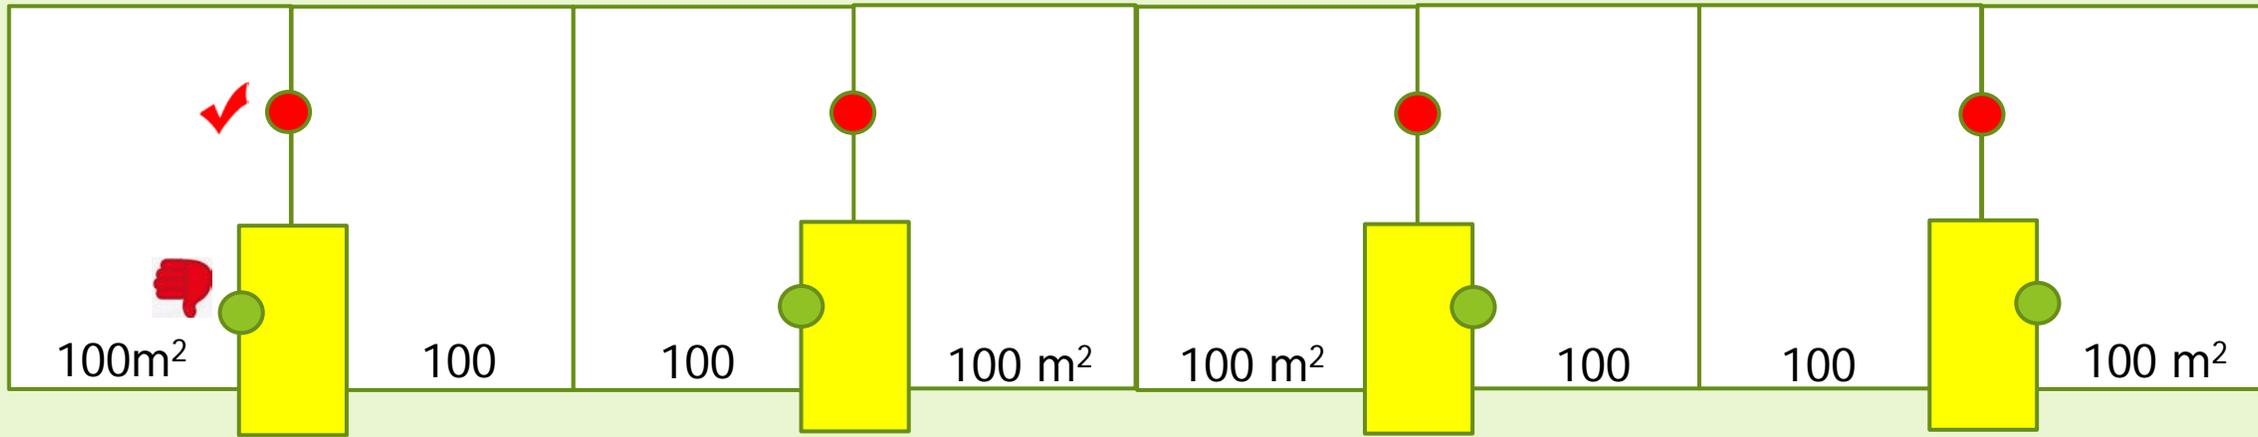
混凝土鑽心取樣位置，避免柱與板，因柱鋼筋較密，板之厚度太薄。

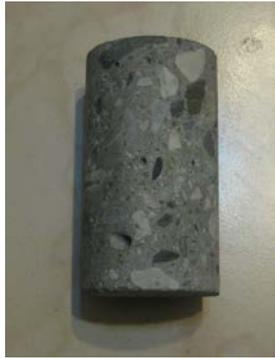
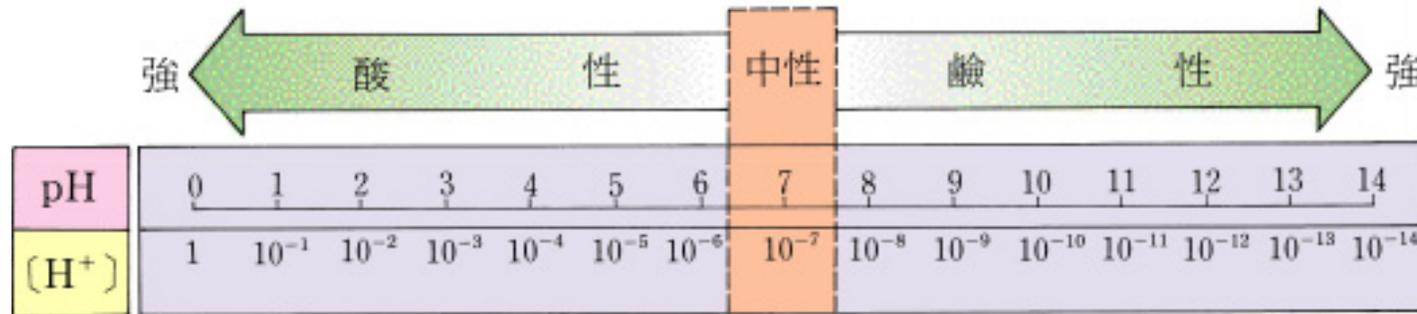
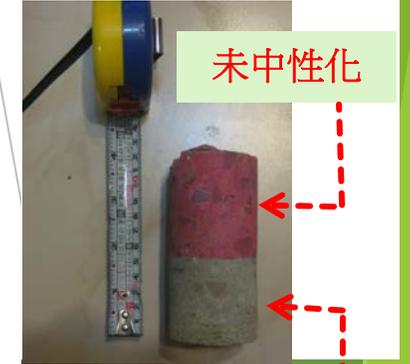
混凝土中性化深度，中性化愈深愈不好

- 混凝土鑽心試體於現場表面陰乾後，應立即進行**中性化深度試驗**，試驗方法為在濃度70%的乙醇溶液中加入1%的**酚酞指示劑**，噴灑於鑽心試體表面上，然後看顏色的變化來決定混凝土內的中性化變化。**酚酞**是一種**酸鹼指示劑**，pH值大於9.2以上時會由無色轉為**紅色（鹼性）**，因此試體未中性化時會呈紅色，以此可以分辨混凝土是否已出現中性化。中性化深度量測時**須扣除粉刷表層厚度**。
- 當pH小於7的時候，溶液呈酸性，愈小酸性愈強。大於7的時候呈鹼性，愈大愈鹼。

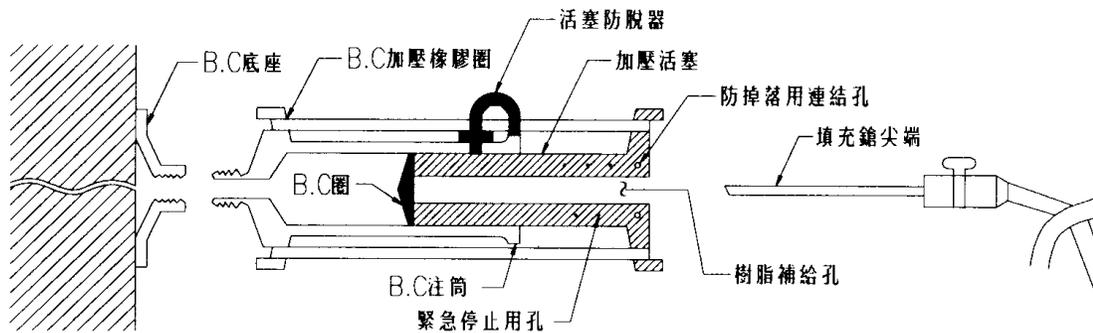
● EPOXY 注射工法

(1) 注前表面處理

1. 沿龜裂沿長線使用鋼刷或砂輪機,將預定塗密封劑的部位磨平(30cm 寬),直至堅實面.
2. 有油漬時,須用溶劑揮發拭去.

1. 決定並標定安裝底座位置約 30cm 一個.
2. 使用密封劑把底座安裝黏貼,使其密封固定.
3. 底座中心要和裂縫中心吻合.

(3) 裂縫密封:

1. 用密封劑將底座的外圍及裂縫的表面確實封固,使注入樹脂不致流失.
2. 標準是沿裂縫線作寬約 3cm 厚 0.3cm 的封帶.

(4) 密封劑養生:裂縫帶經密封劑封塞後須逐一檢視是否完全密封並需經 24 小時養生硬化.

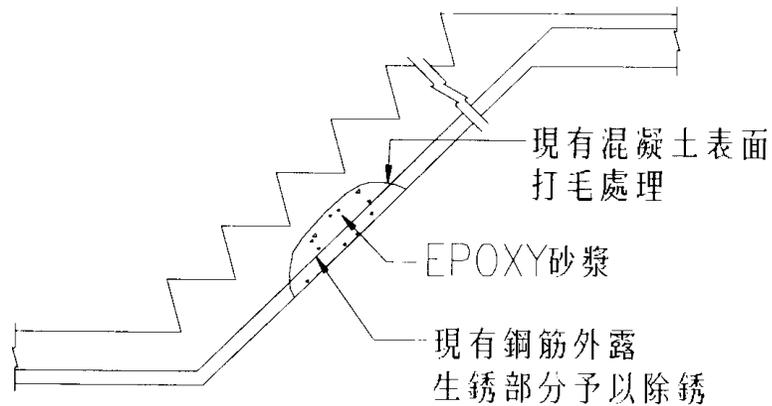
● 樓梯底版 EPOXY 砂漿修復工法

1. 鋼筋生銹部分予以除銹.
2. 混凝土表面打毛處理.
3. 鋼筋表面及混凝土表面油污去除,以利 RC、EPOXY 接著.
4. 採用 EPOXY 砂漿填補至樓梯底版面切齊.

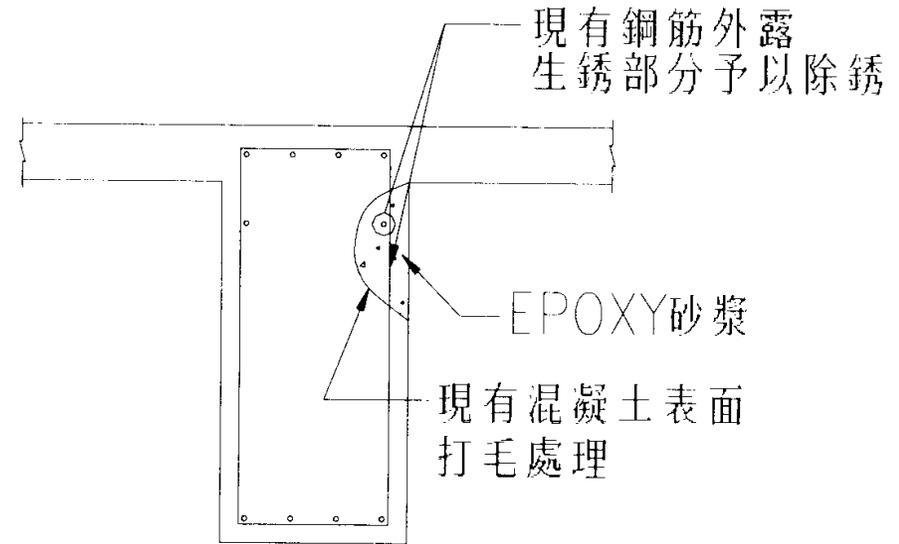
● RC 梁 EPOXY 砂漿修復工法

1. 鋼筋生銹部分予以除銹.
2. 混凝土表面打毛處理.
3. 鋼筋表面及混凝土表面油污去除,以利 RC、EPOXY 接著.
4. 採用 EPOXY 砂漿填補至梁面切齊。

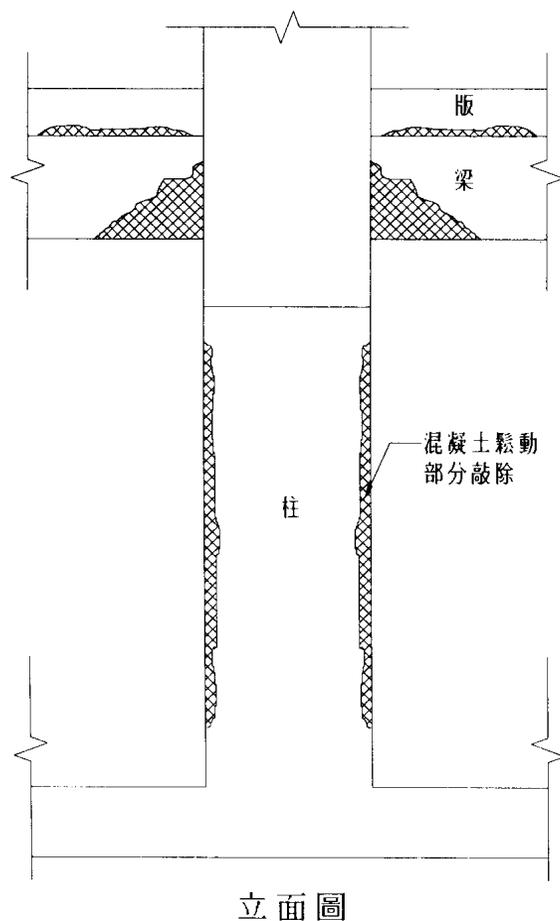
● 鋼筋生銹.混凝土開裂修復示意圖

1. 敲除剝落處及鄰近鬆動之混凝土,至堅實混凝土面為止.
2. 鋼筋除銹,並塗佈紅丹漆/鋅漆做防銹處理,若鋼筋已銹蝕嚴重致斷面已明顯減小20%以上,需於原有鋼筋旁搭接新加且有足夠長度之鋼筋作為補強.
3. 高壓空氣吹淨.
4. 裂縫灌注 EPOXY.
5. 塗佈 EPOXY 介面接著劑.
6. 披補環氧樹脂砂漿至與原結構面齊平.
7. 1 : 3 水泥砂漿粉刷,外裝復原.

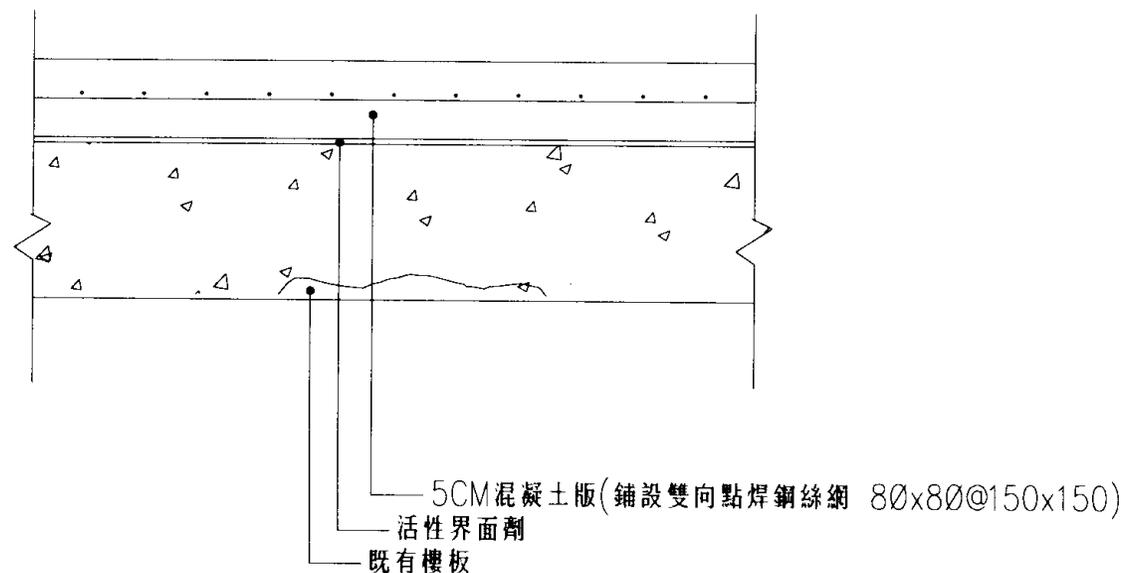
● 樓版補強施工圖

樓版補強施工步驟：

1. 既有樓板頂層進行打毛處理
2. 打毛面塗布一層活性界面劑，以利新舊混凝土黏合。
3. 於既有樓板上方澆置 5cm 厚度之混凝土版(鋪設雙向點焊鋼絲網)。
4. 新澆置混凝土版表面依甲方要求之材料及顏色為原則完成補強作業。

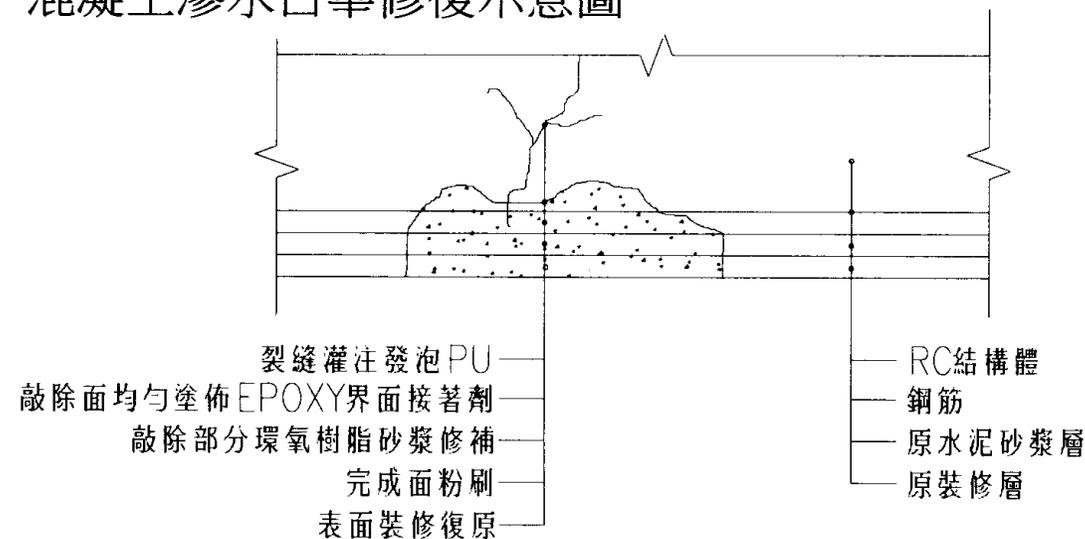
● 混凝土滲水白華修復示意圖

1. 打除產生白華現象之混凝土。
2. 高壓空氣吹淨。
3. 裂縫灌注發泡 PU(每 20~30cm 一孔)。
4. 打除面均勻塗佈 EPOXY 界面接著劑。
5. 以環氧樹脂砂漿修補至原有結構面齊平。
6. 完成面依原有外觀復原。

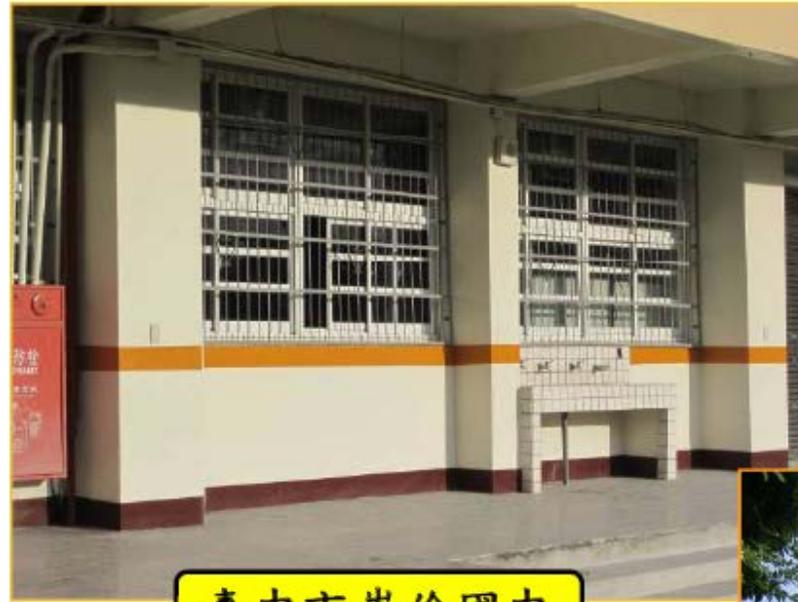
臺中市崇倫國中

擴大既有柱之斷面積，在原有柱體外加大混凝土斷面、增加鋼筋，可同時補強強度與韌性。優點為容易施工，基礎容易增設；缺點為柱體增大，影響建築外觀，相連接的門窗須改設。

$40 \times 60 \rightarrow 70\text{cm} \times 90\text{cm}$

1. 可提升雙向耐震能力。
2. 對通風、採光影響較小。

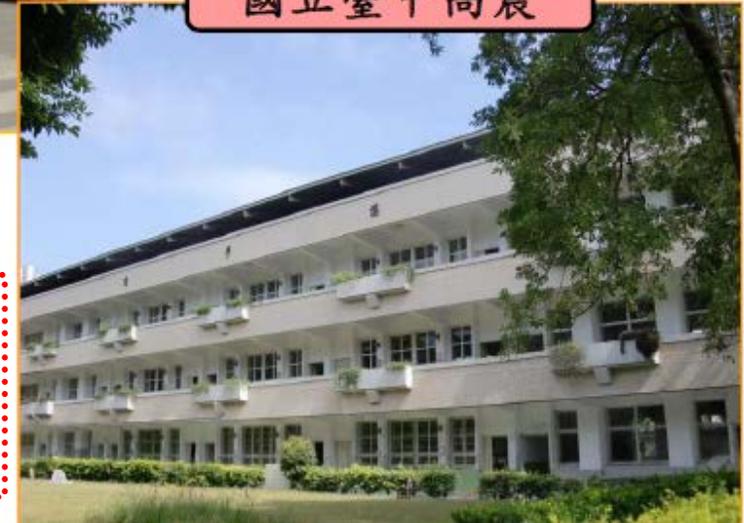
國立臺中高農

1. 須注意補強後之走廊淨寬度。
2. 邊緣處應設置防撞貼條，避免孩童受傷。

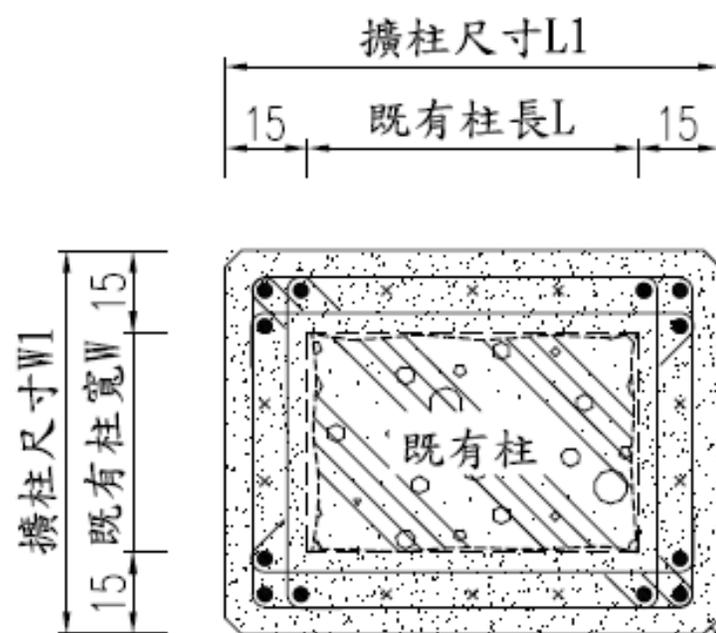
補強工法：擴柱

- 主筋12-#8
- × 防裂筋#4@20
- 箍筋#4@10(雙邊135°)
- 柱內繫筋#3@10(135°及90°)

結構體完成後用粉刷層修倒角
擴柱角隅混凝土倒角處理
(倒角約 $\frac{\Delta}{2cm}^{2cm}$) TYP.

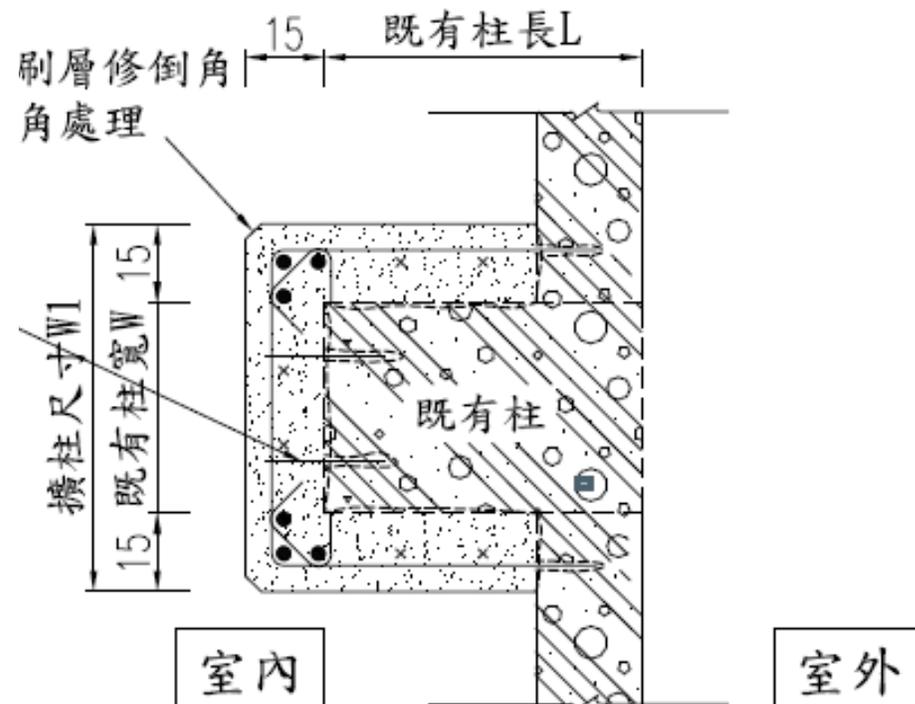
- 主筋6-#8
- × 防裂筋#4@20
- 箍筋#4@10
- ▷ 角隅繫筋#3@10

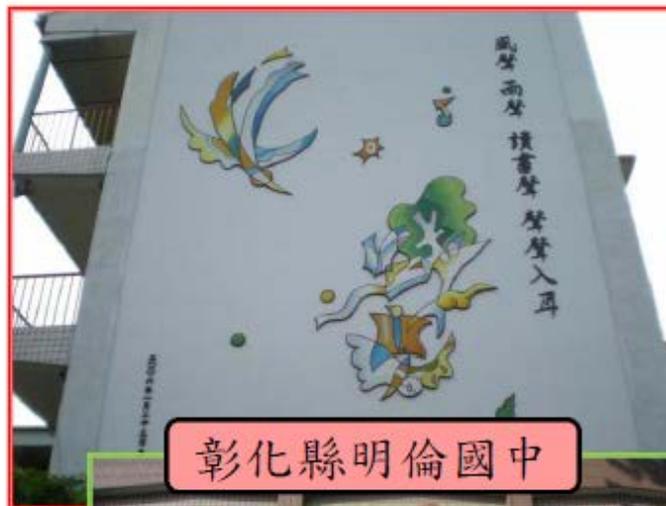
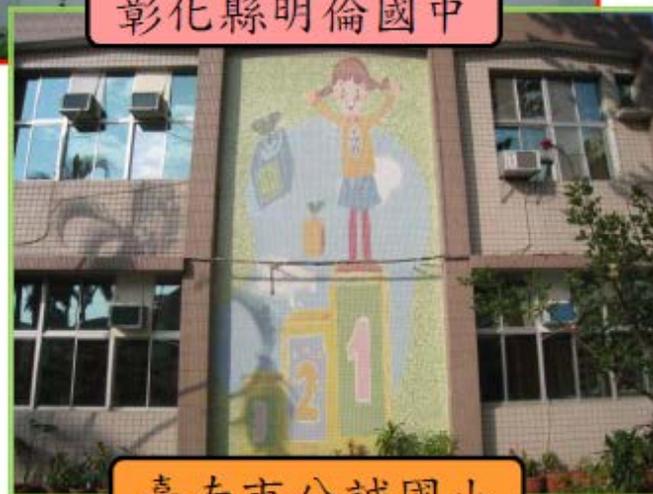
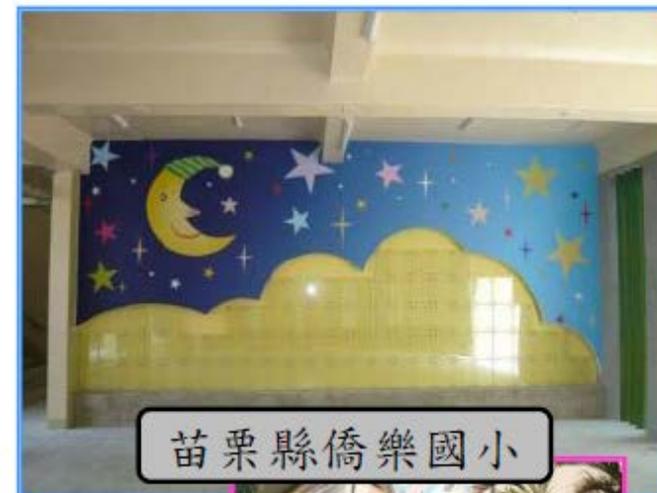
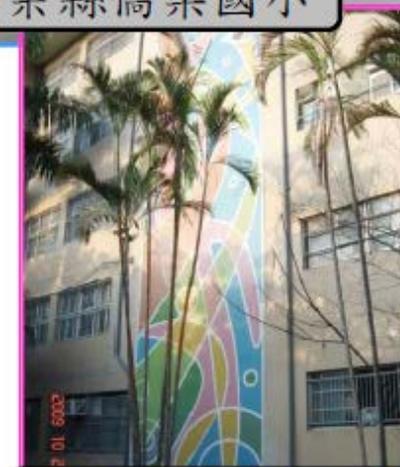
在原有柱體兩側或單側增設 RC 牆體，可同時補強強度與韌性，但翼牆會影響採光，常需增設基礎。

※在教室的走廊側，會影響採光，較不適宜。

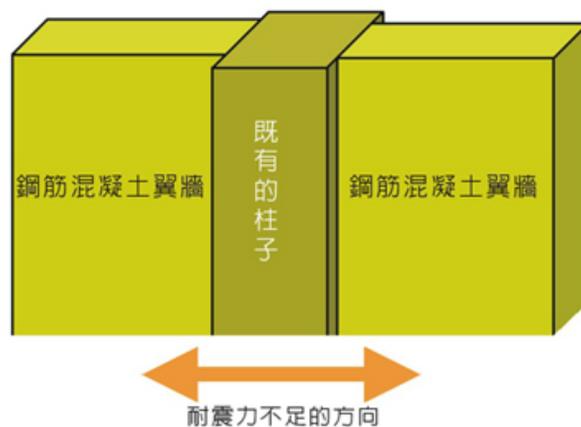
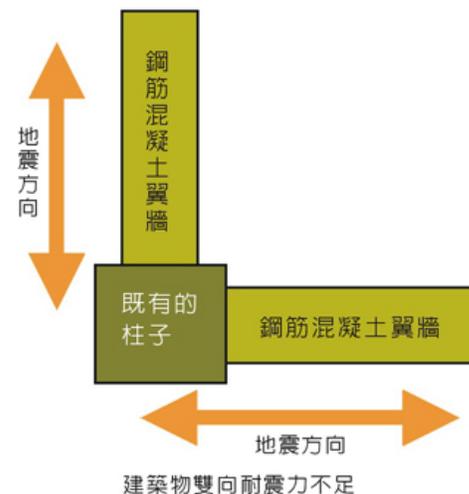
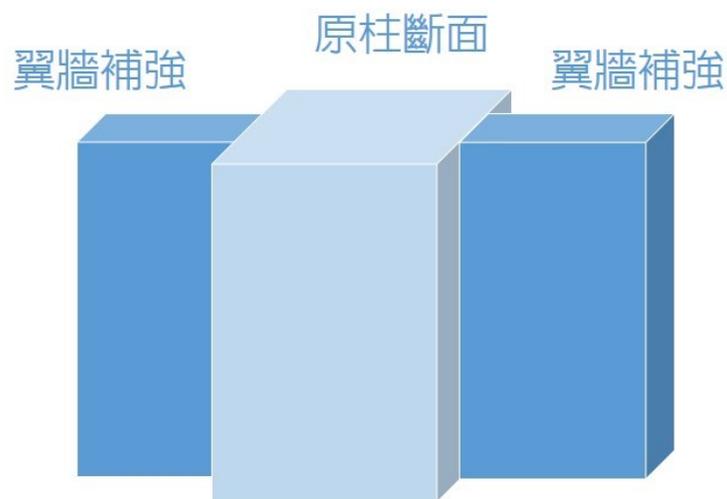
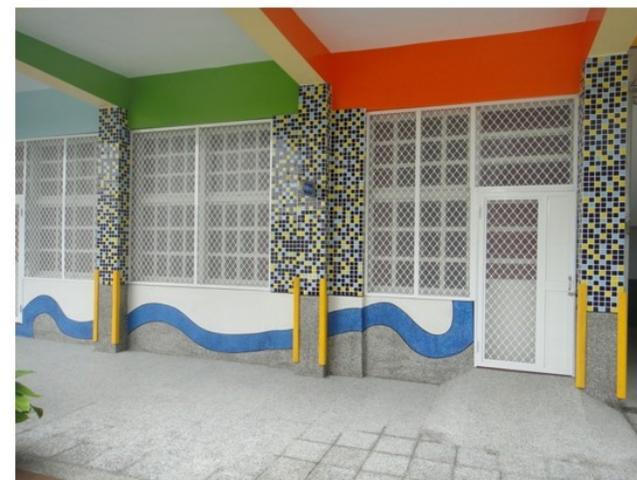
在原有柱體兩側或單側增設 RC 牆體，可同時補強原有建築物之強度與韌性；但翼牆會影響採光，常需增設基礎。

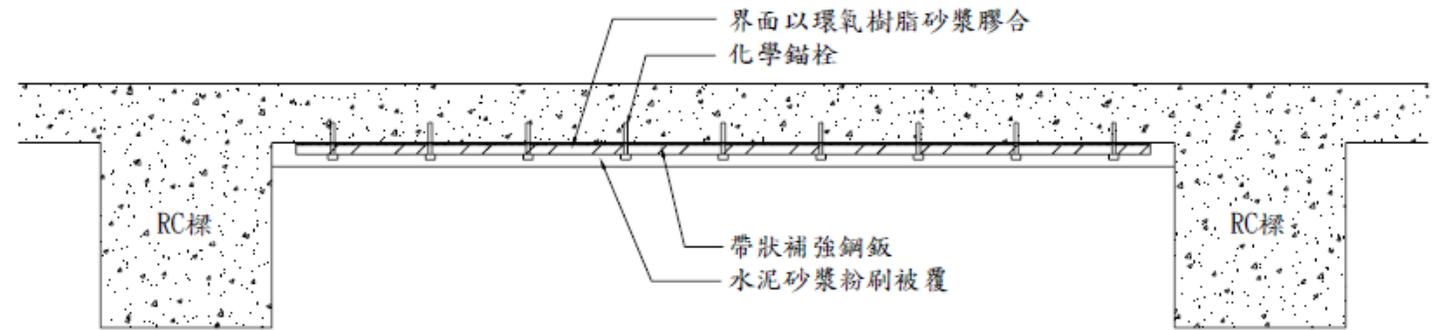
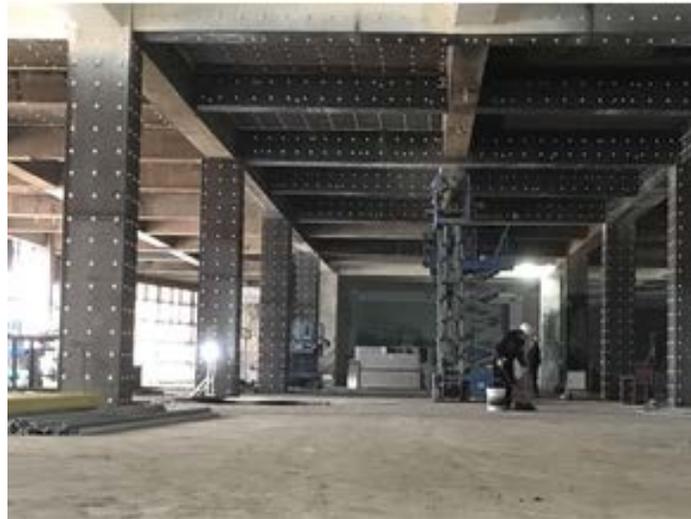
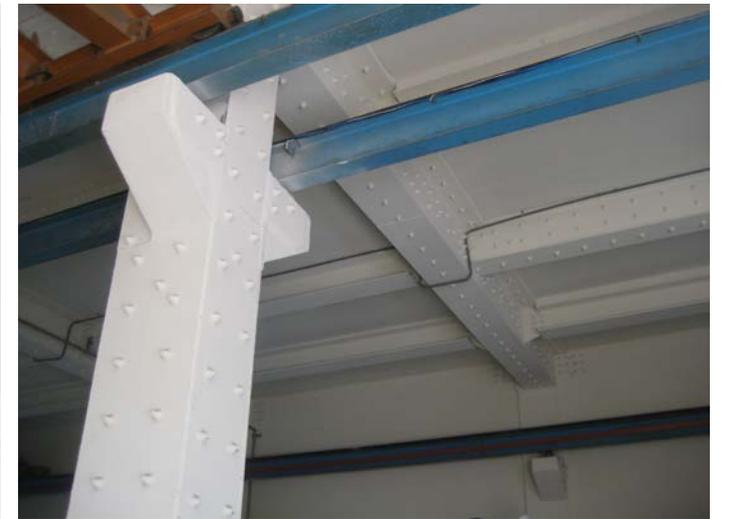
■補強工法：鋼板包覆補強

在樑柱外側包覆鋼板，可顯著提升建築結構的韌性容量，不影響原有基礎，不改變原結構外觀；

但對結構強度助益不大，需要較精細的施工。

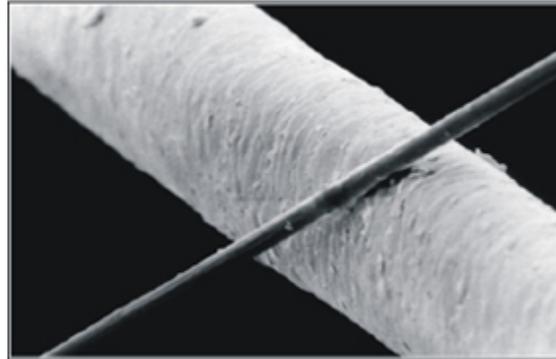
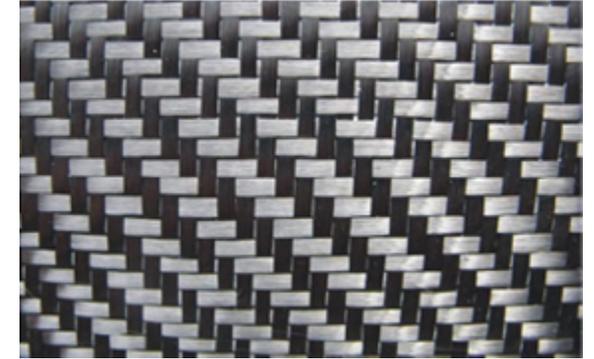
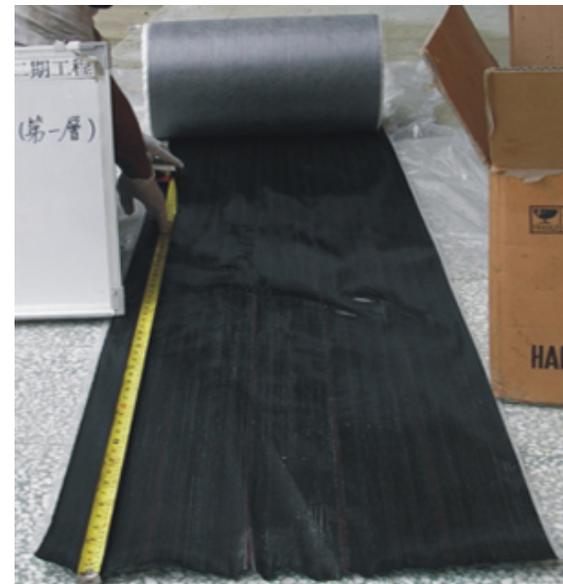
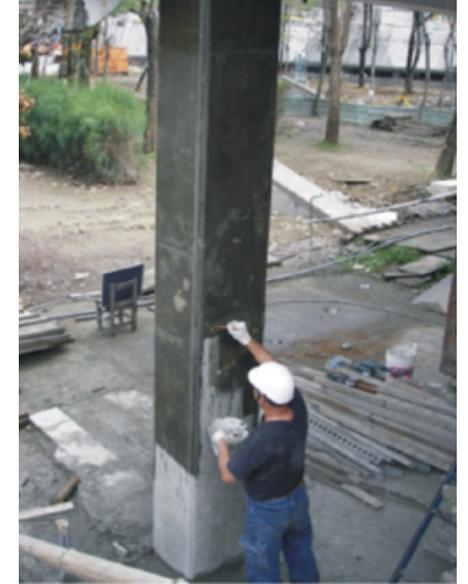
■補強工法：碳纖維〔CFRP〕

碳纖維是指以碳原子所構成的髮絲狀材料，碳纖維的直徑約只有0.005~0.01公釐，質輕堅硬，比重約為鐵的四分之一，抗拉強度是同面積鋼材的7~10倍。碳纖維材料最早出現於1958年，1960年代開始，材料科學家陸續發現碳纖維的特性，而廣泛應用於建築物等各種用途上。

- 抗拉强度高，是同等截面鋼材的7-10倍。
- 重量輕，比重只有普通鋼材的1/4。
- 耐久性好，可抵抗化學腐蝕和惡劣環境、氣候變化的破壞。
- 施工方便快捷、省力節時、施工品質易於保證。

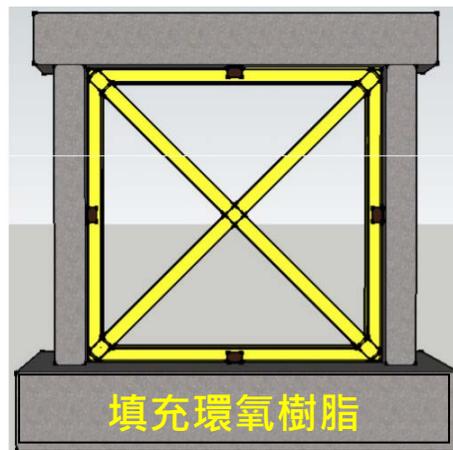
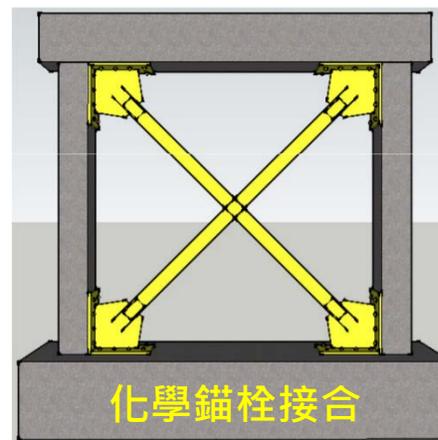
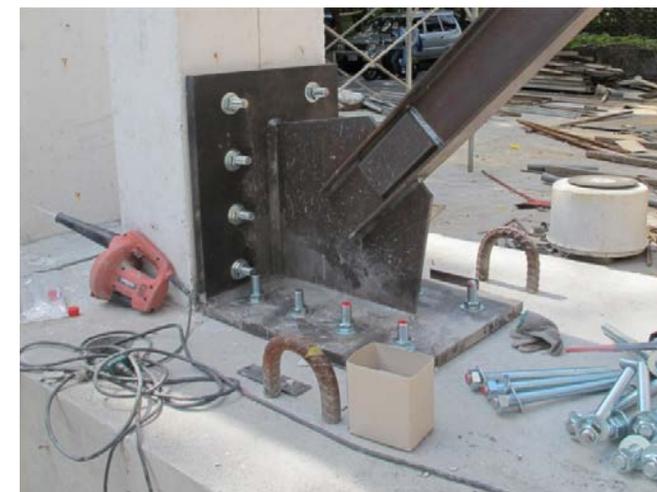
- ✓ 鋼框架斜撐補強，可有效增加強度與韌性，且勁度適中
- ✓ 具有可工廠預鑄、組裝快速與施工環境清潔等優勢

- ✓ 框架斜撐與既有RC建物屬不同材質，要有良好接合才能有效地將力量傳遞
- ✓ 比較接口接合型式與受力行為乃主要課題

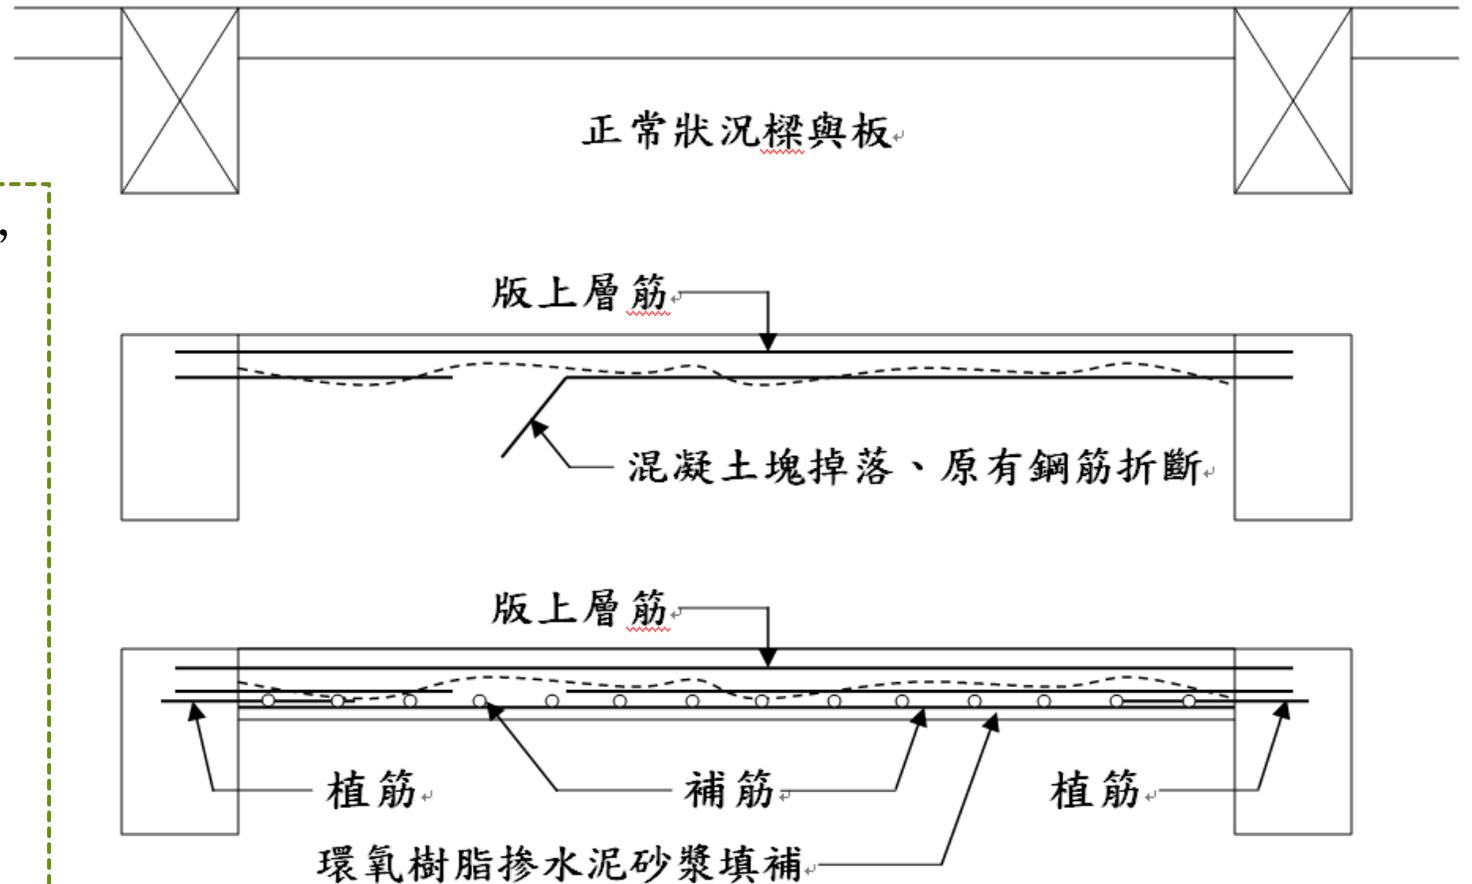
整修方式如下：

- 1、將鬆動之混凝土敲除。
- 2、將生鏽之鋼筋除鏽，塗紅丹漆。
- 3、四側樑面，植筋（#4@18cm），再補接，版筋（#4@18cm）。
- 4、**以環氧樹脂摻水泥砂漿修補(手工)**。
- 5、水泥粉刷+油漆。

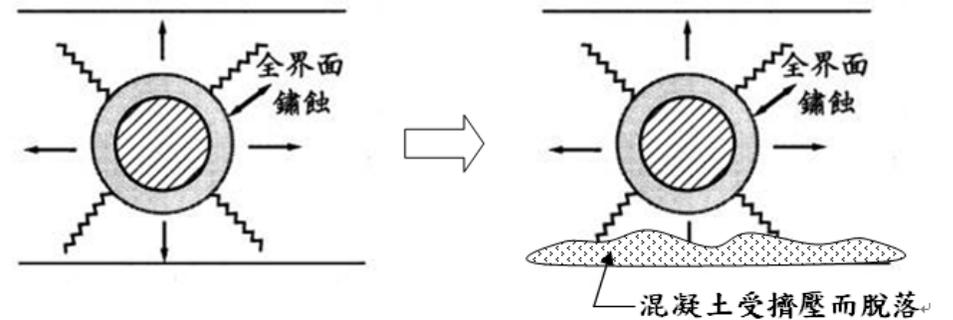
氯離子侵蝕所造成的鋼筋腐蝕狀況示意圖

氯離子含量愈高表示鋼筋生銹之可能愈大，鋼筋生銹後之體積膨脹，此等膨脹會擠壓混凝土保護層造成龜裂，較嚴重者混凝土保護層會有鬆動、掉落之情形，因此，氯離子含量過高時，不但鋼筋受損，而且混凝土保護層也受損，致建物結構產生安全疑慮。如混凝土中性化深度同時也是過深欠佳時，那更是雪上加霜，鋼筋更容易發生銹蝕之情形，如下圖：

氯離子侵蝕（保護層脫落前） 氯離子侵蝕（保護層脫落後）
